# DAMPSAGA JESSHEIM

## Administrasjonsbygg

## Antikvarisk registrering

# RAPPORT

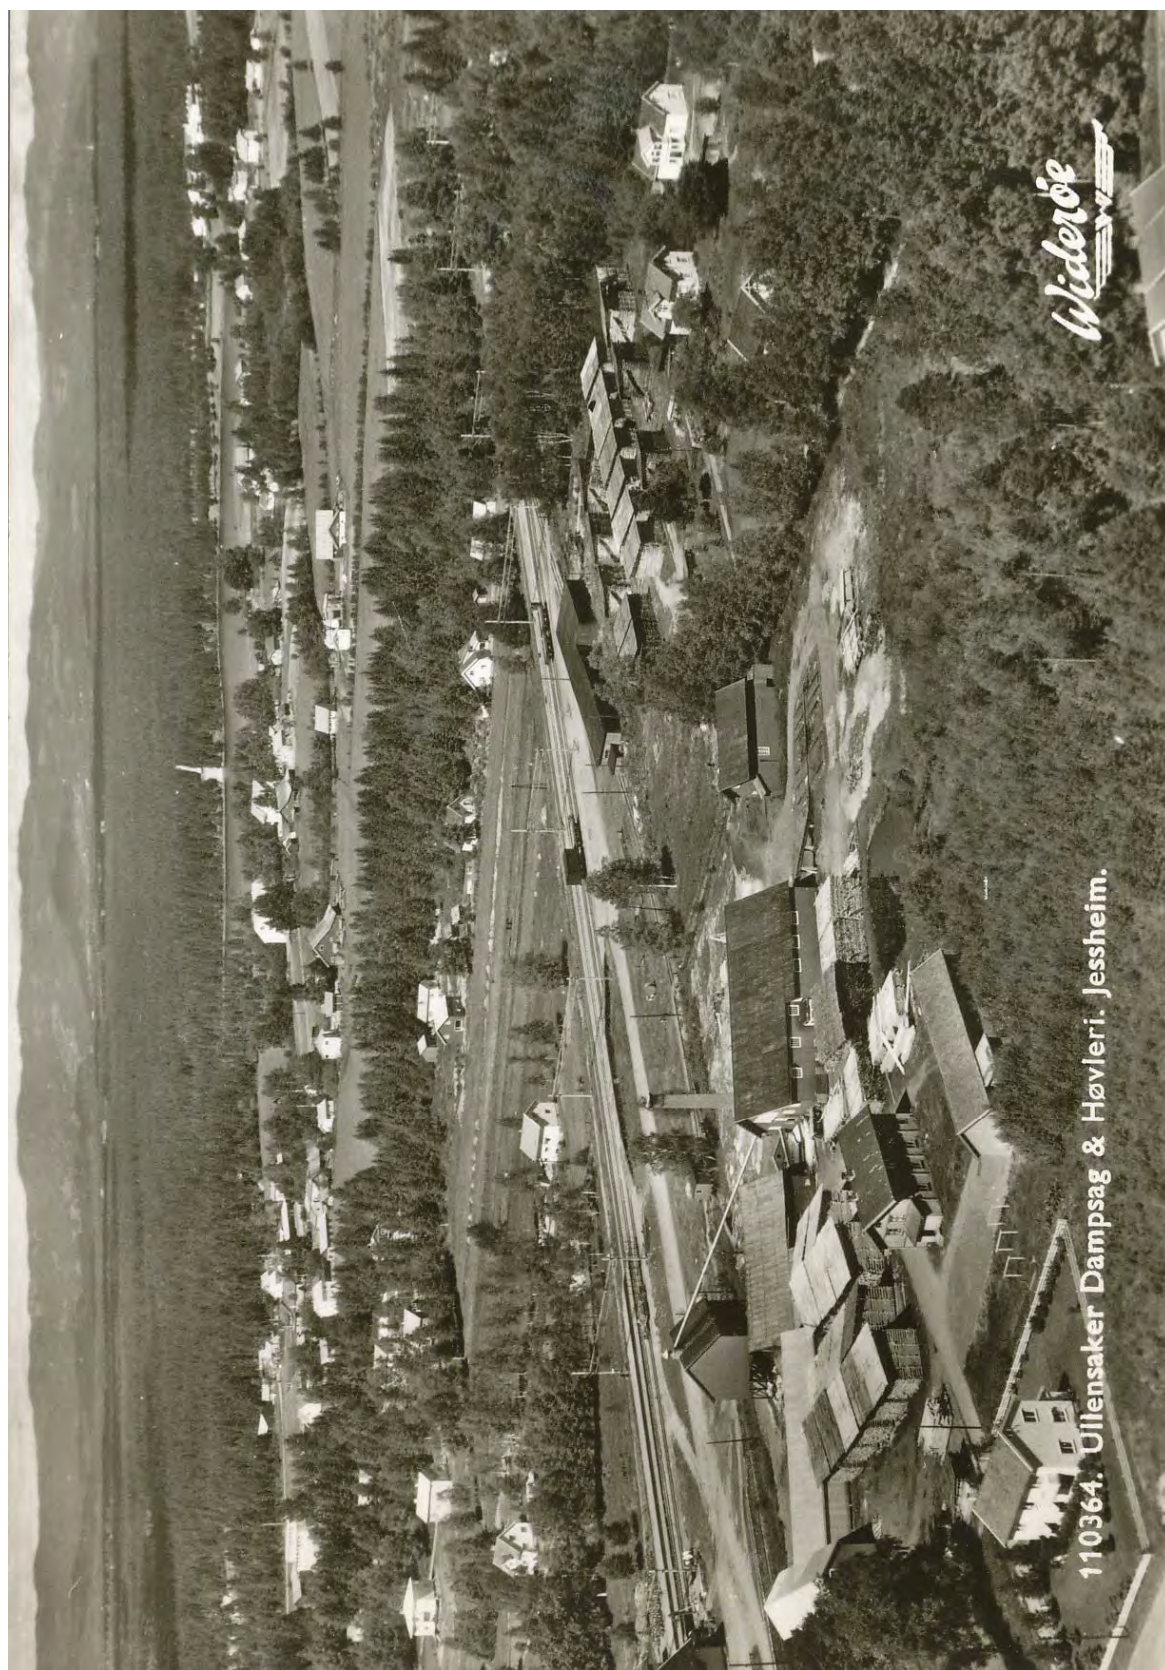
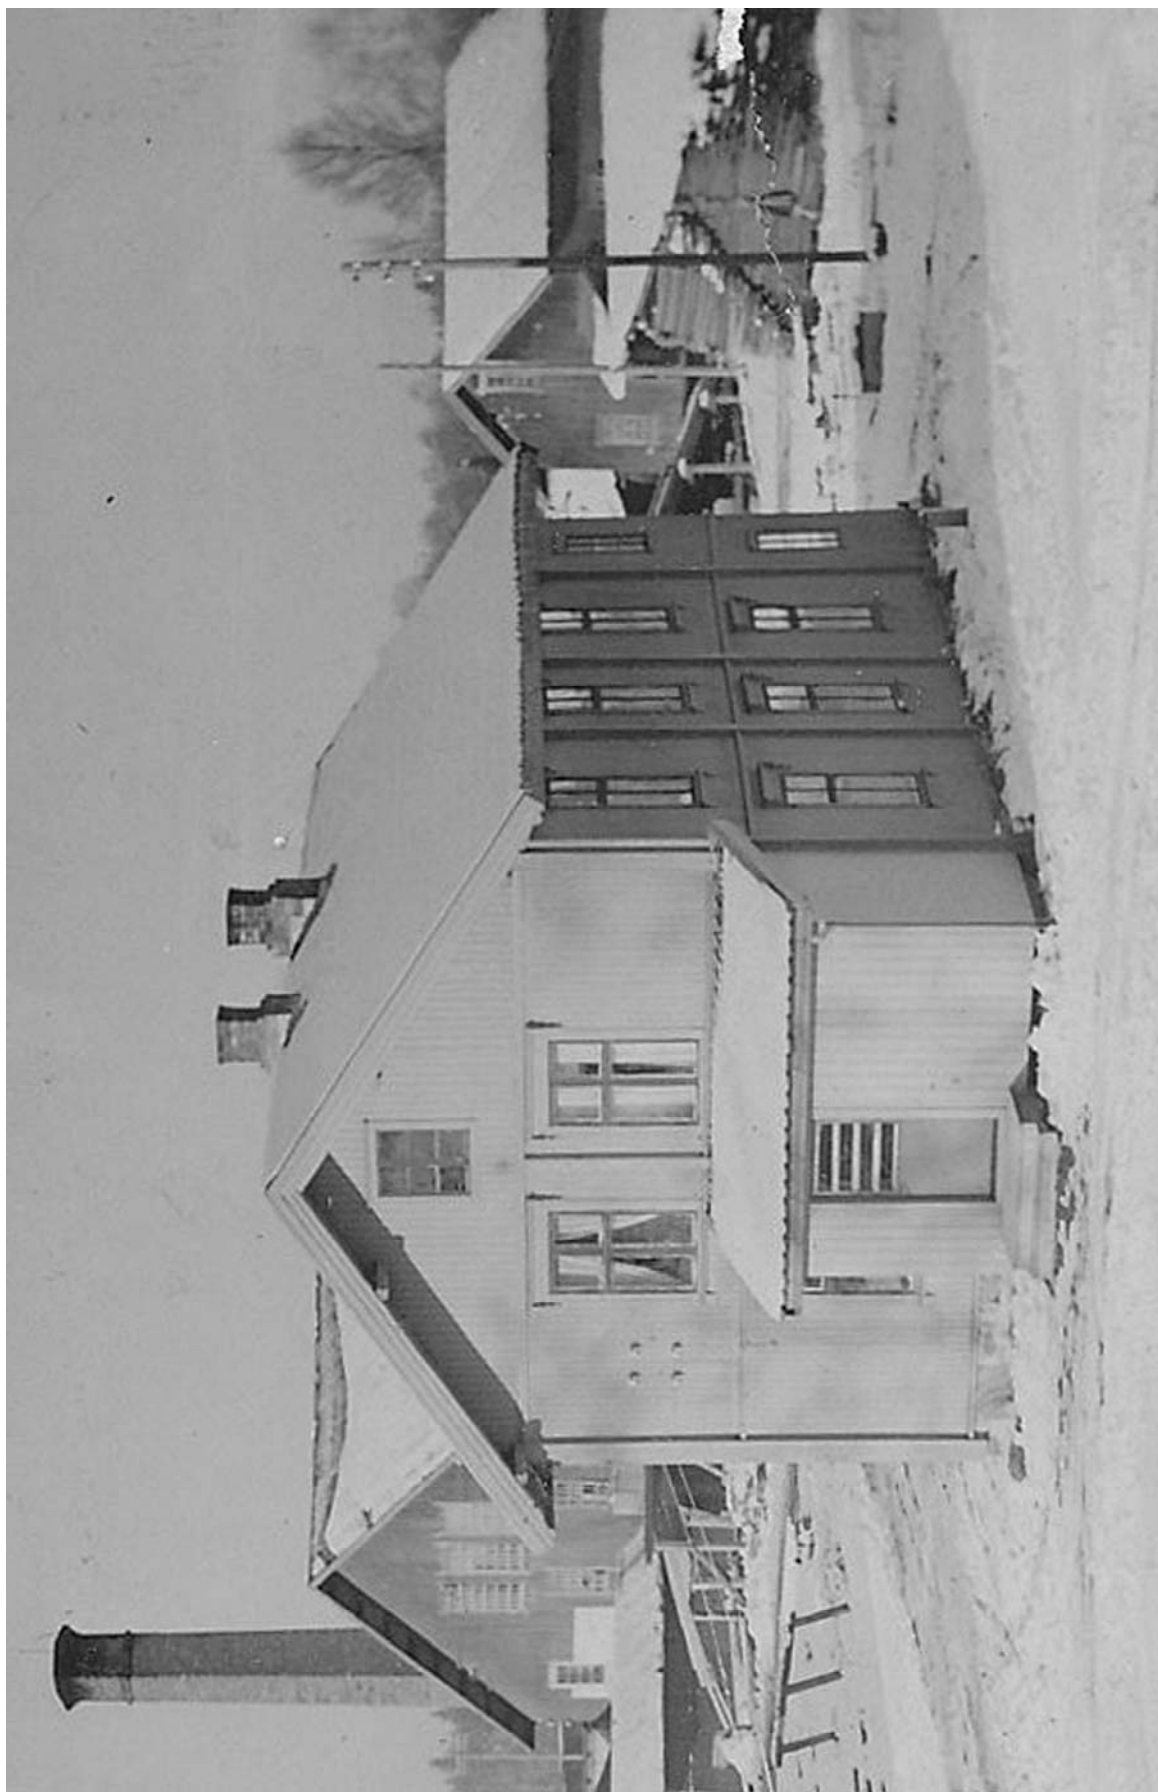
Bildet på rapportens forside samt Bilde 1 og 2 i rapporten viser bygningen slik den stod som administrasjonsbygg for Ullensaker Dampsag & Høvleri. Bildene er ikke tidfestet og historikken er ikke gjennomgått, men denne finnes i mange andre kilder om det ønskes et sammendrag her.

Bildene viser at fasaden er 4-delt av det som ser ut som innkledde tømmerender (nov). Men registreringen viser at  $\frac{3}{4}$  av bygget er tømmerkonstruksjon opp til loft. Siste  $\frac{1}{4}$  mot nord er oppført senere i bindingsverk og mangler hjørnekaske mot nordøst. I hjørne mot nordvest er det en utforing mot vest.

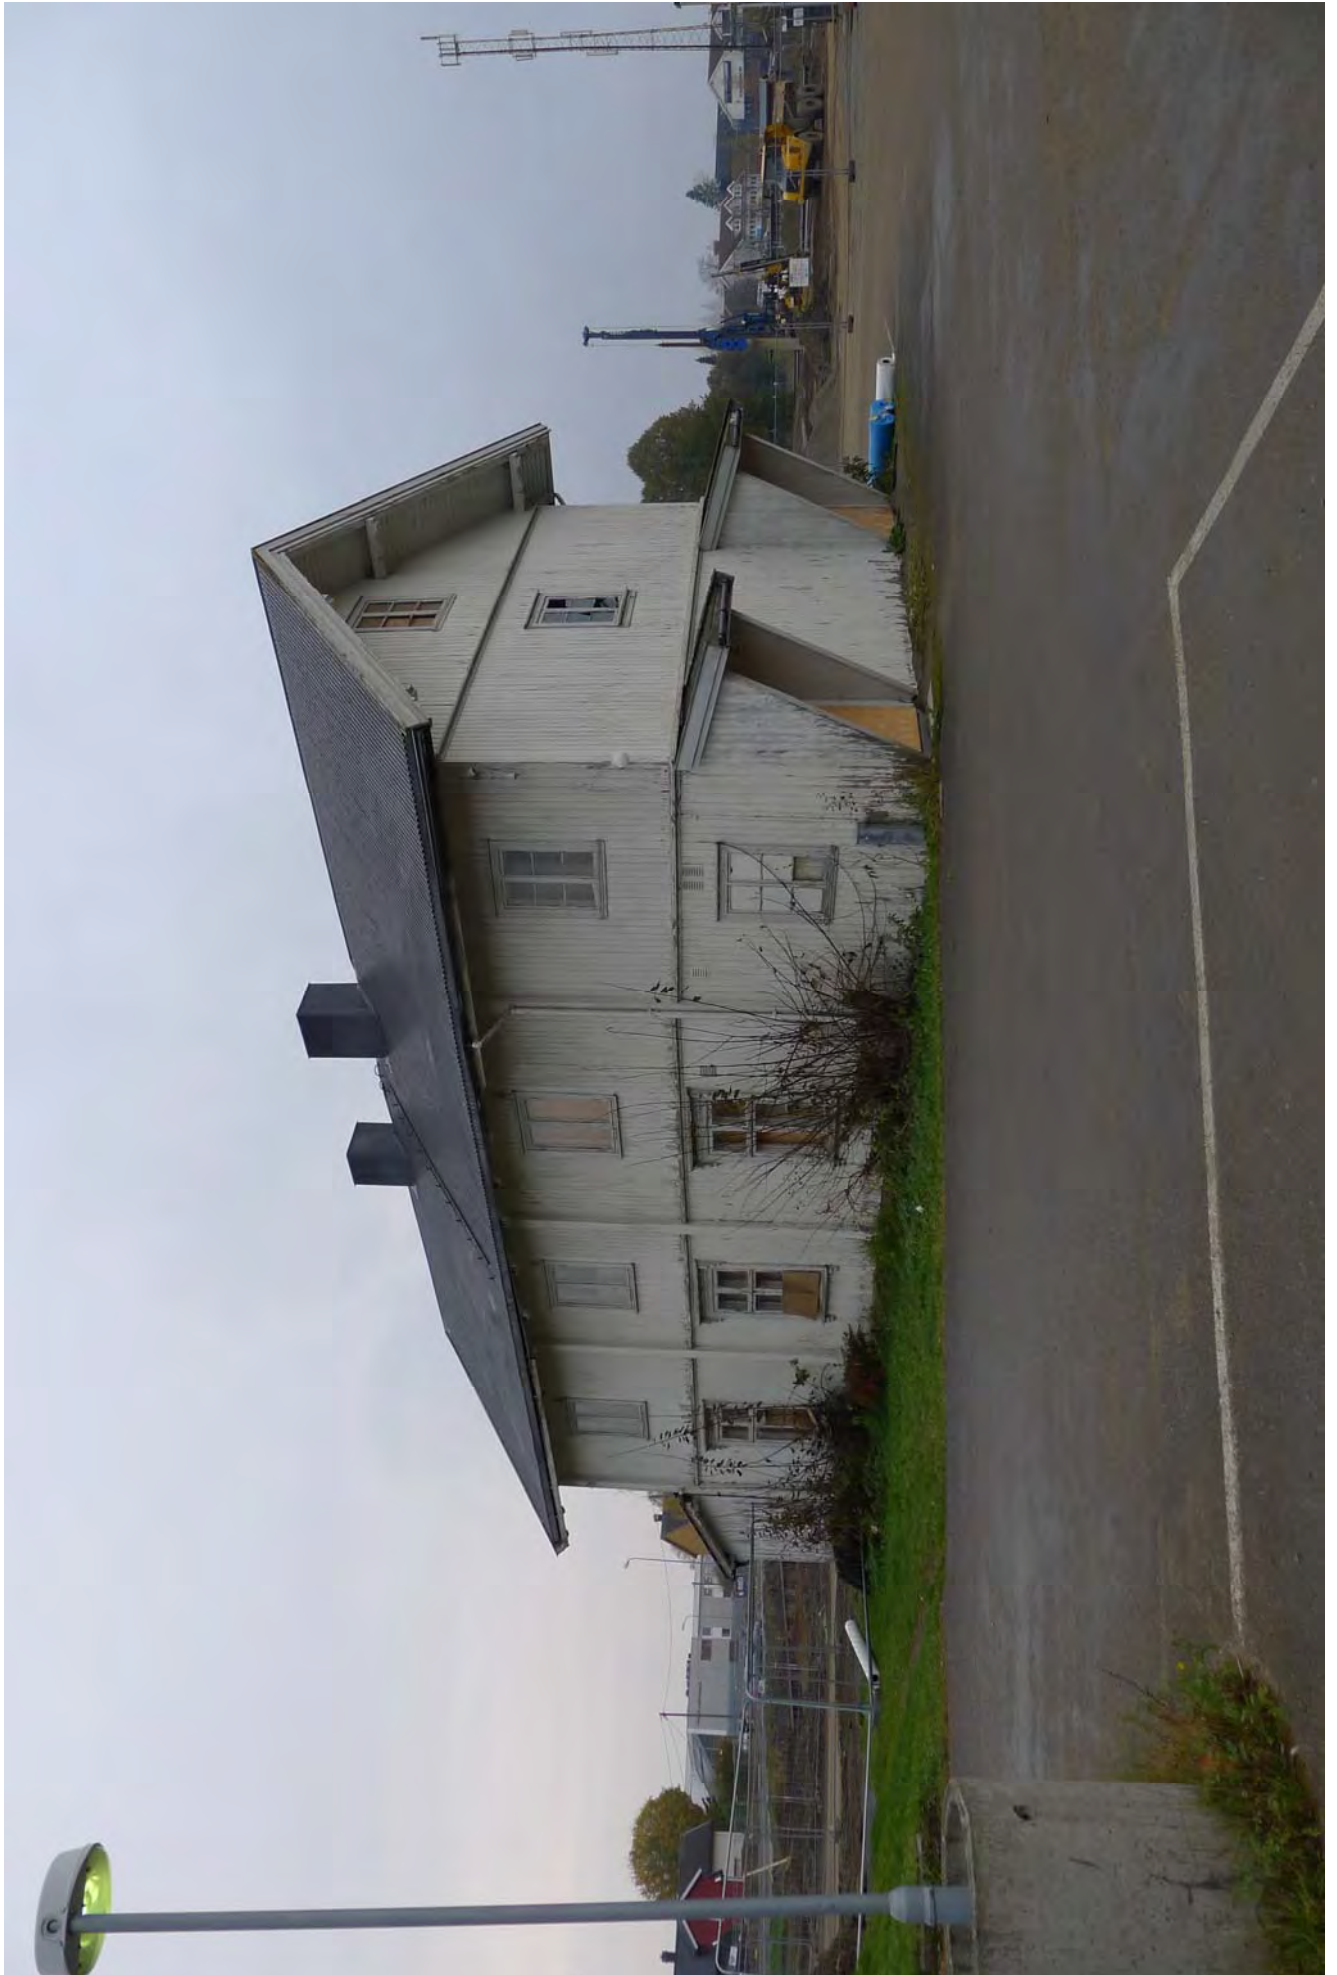
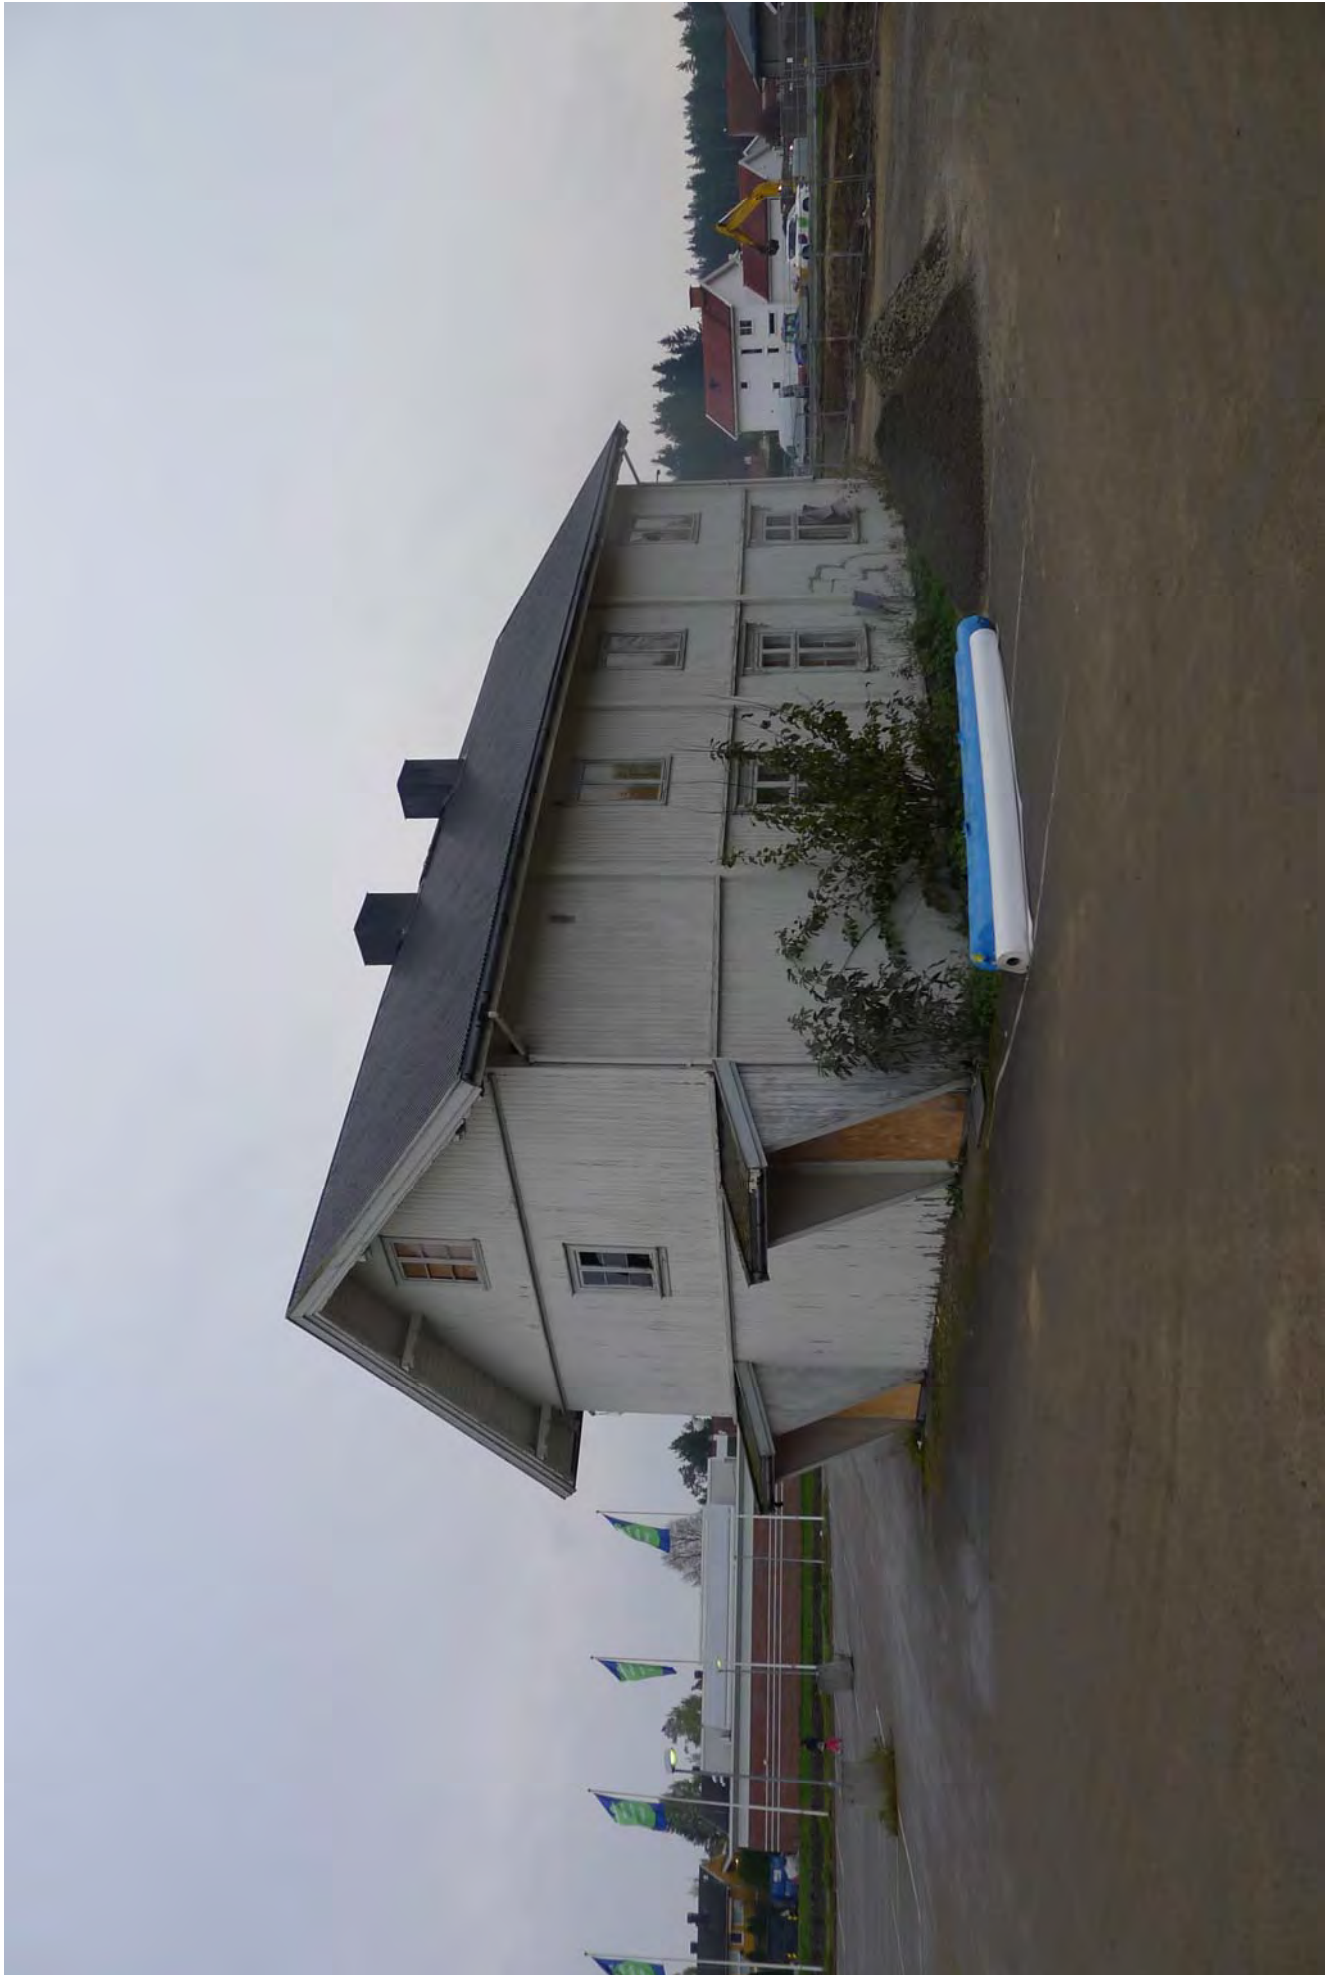
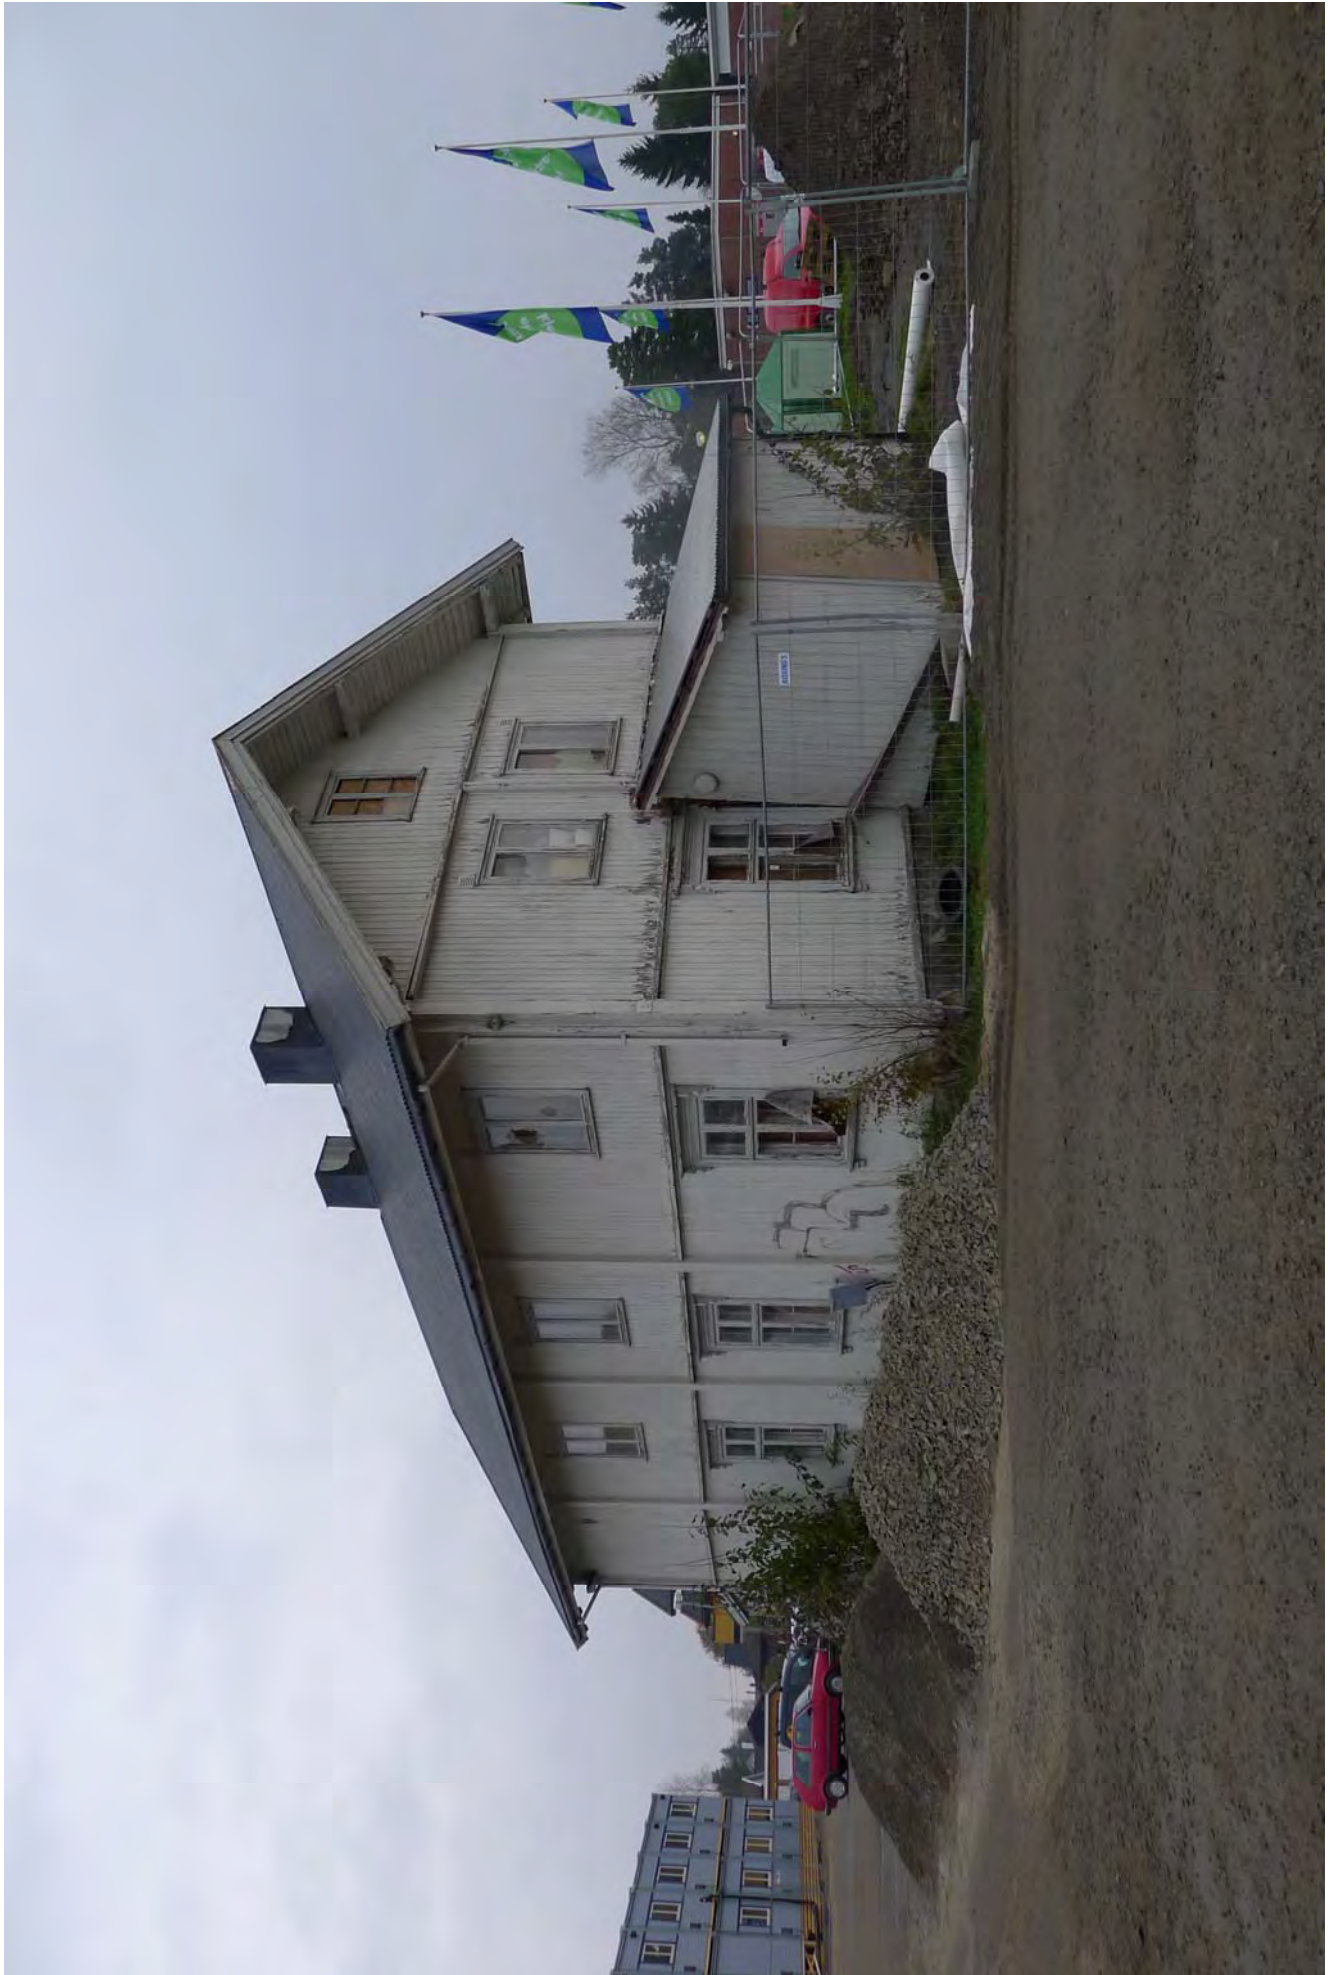
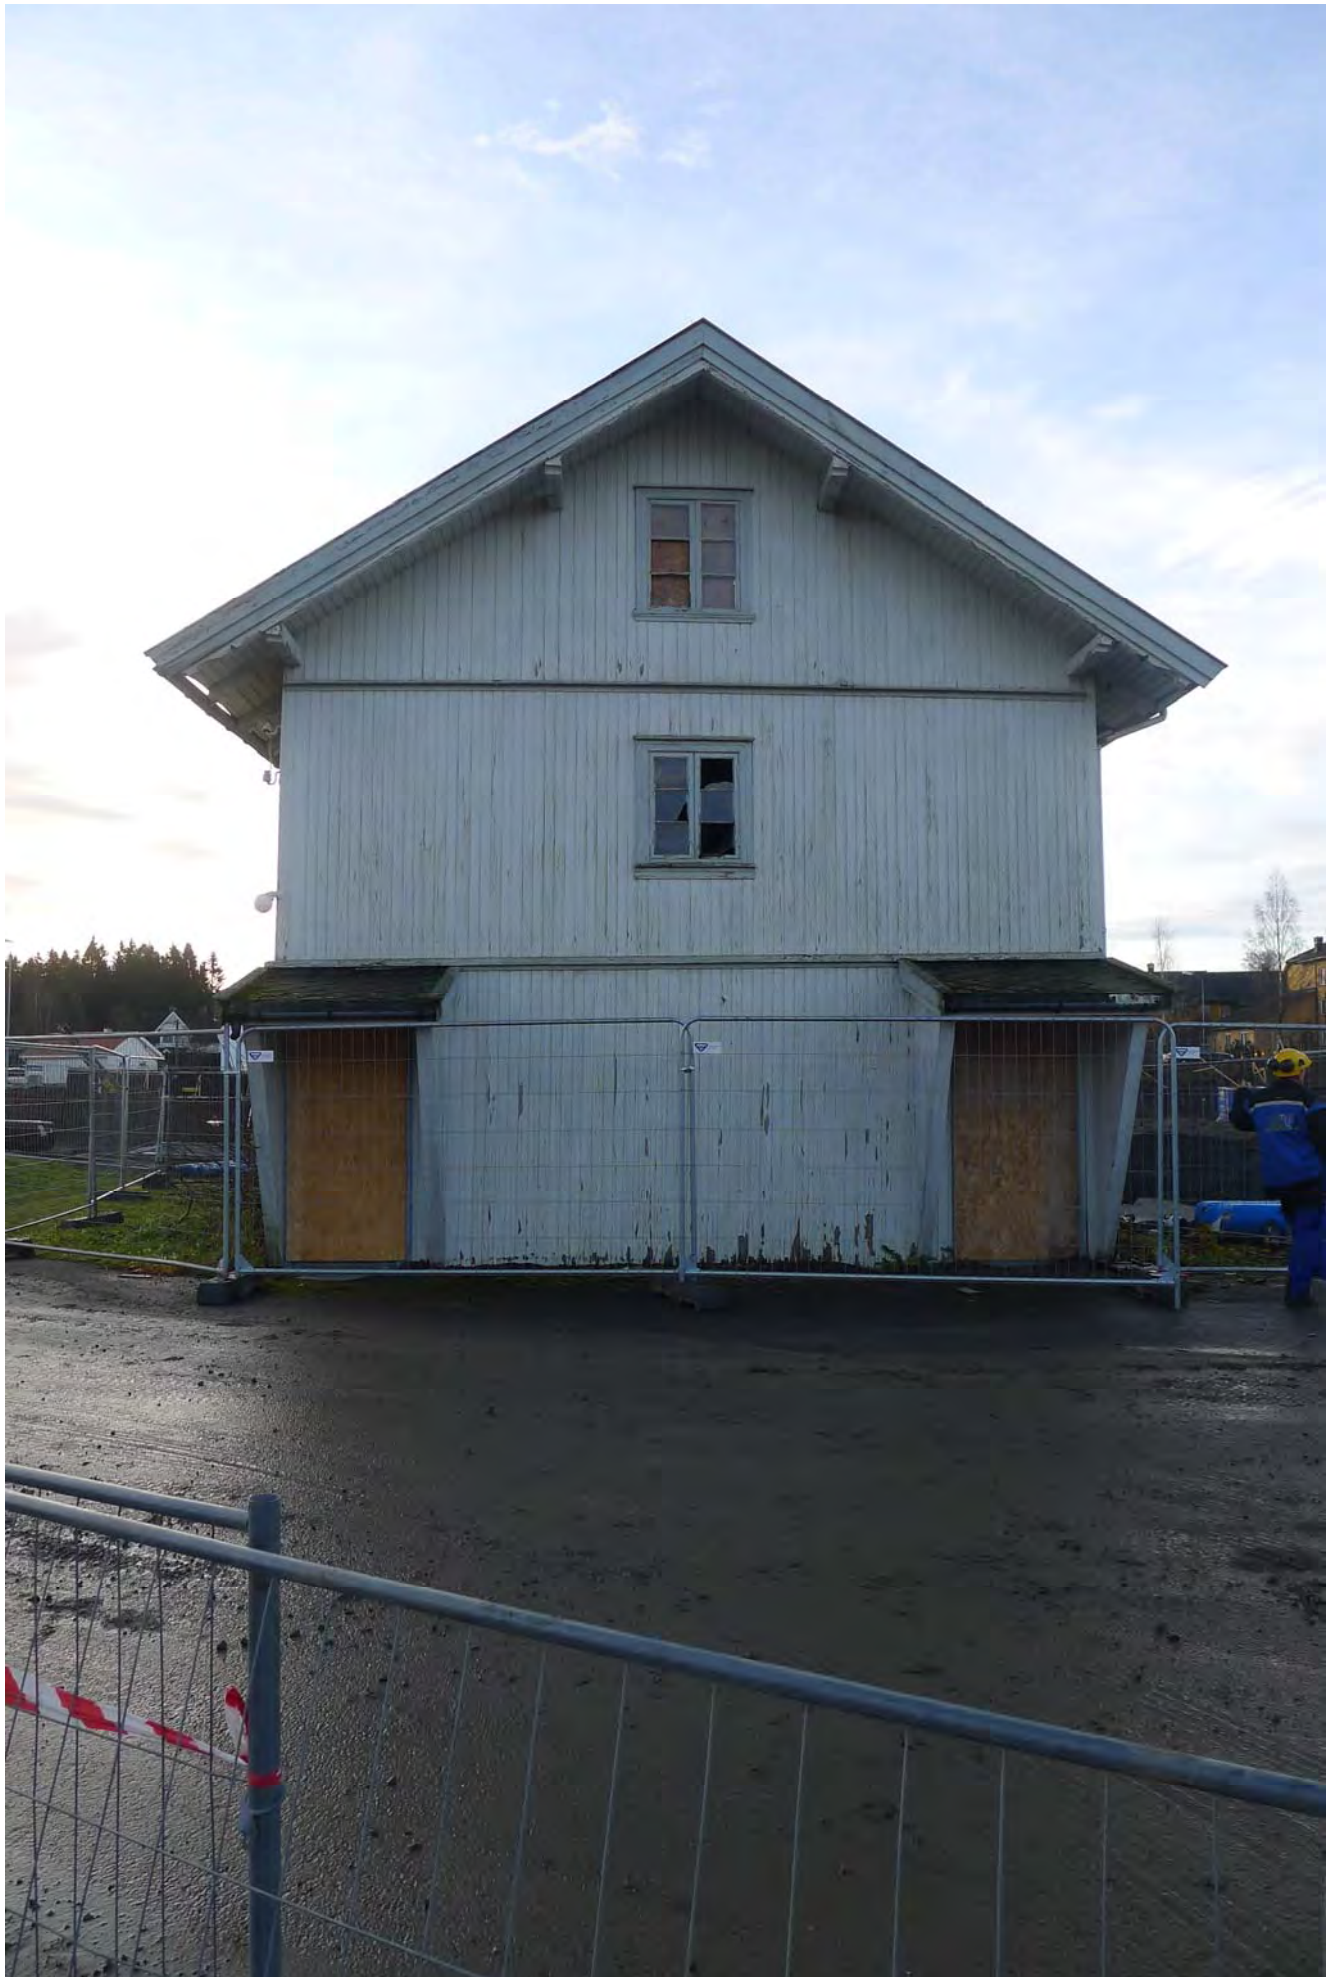
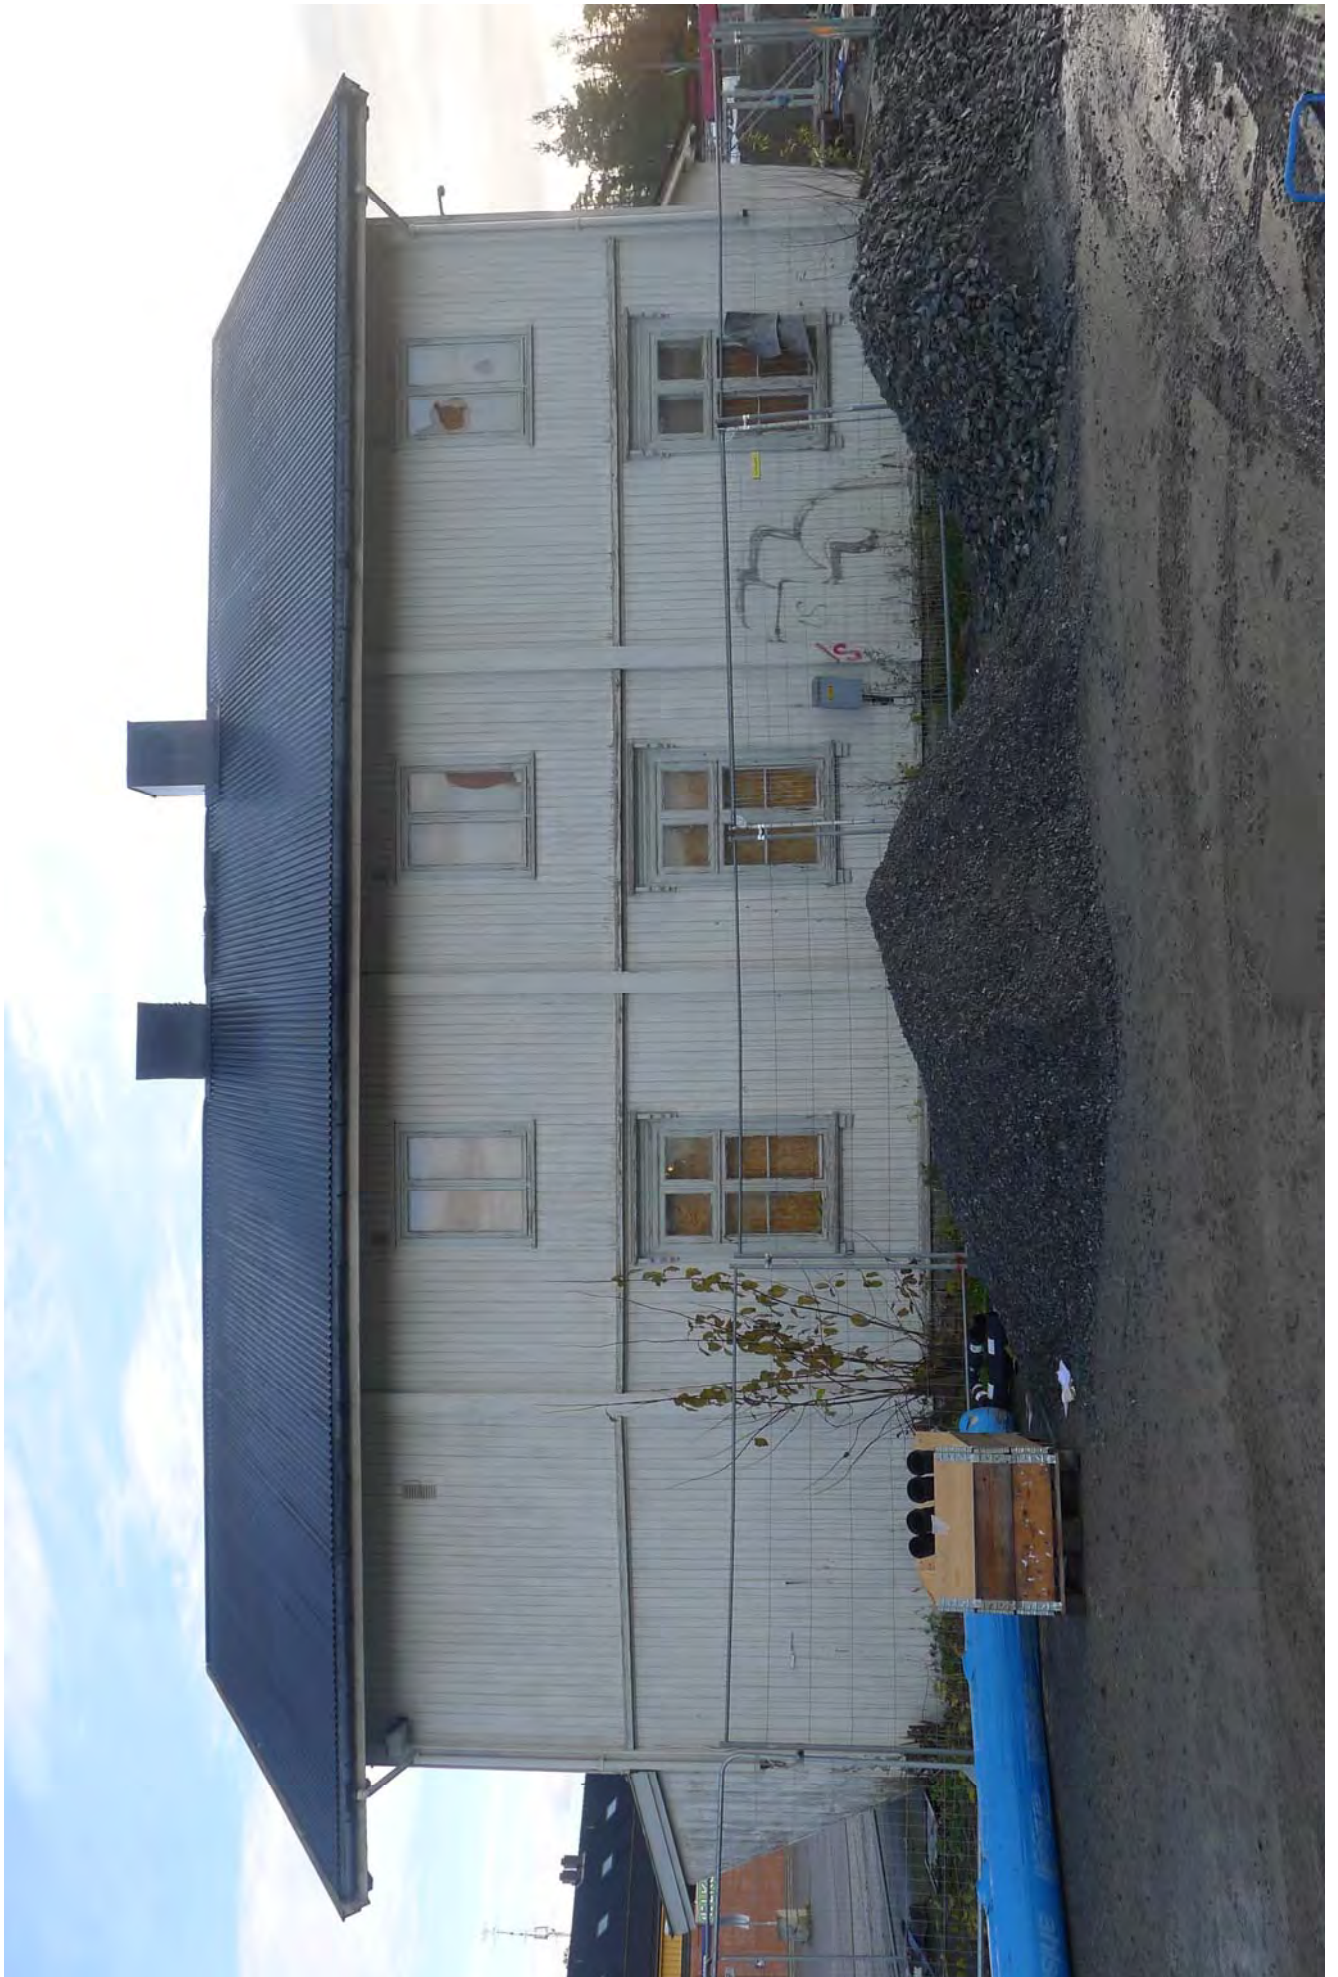
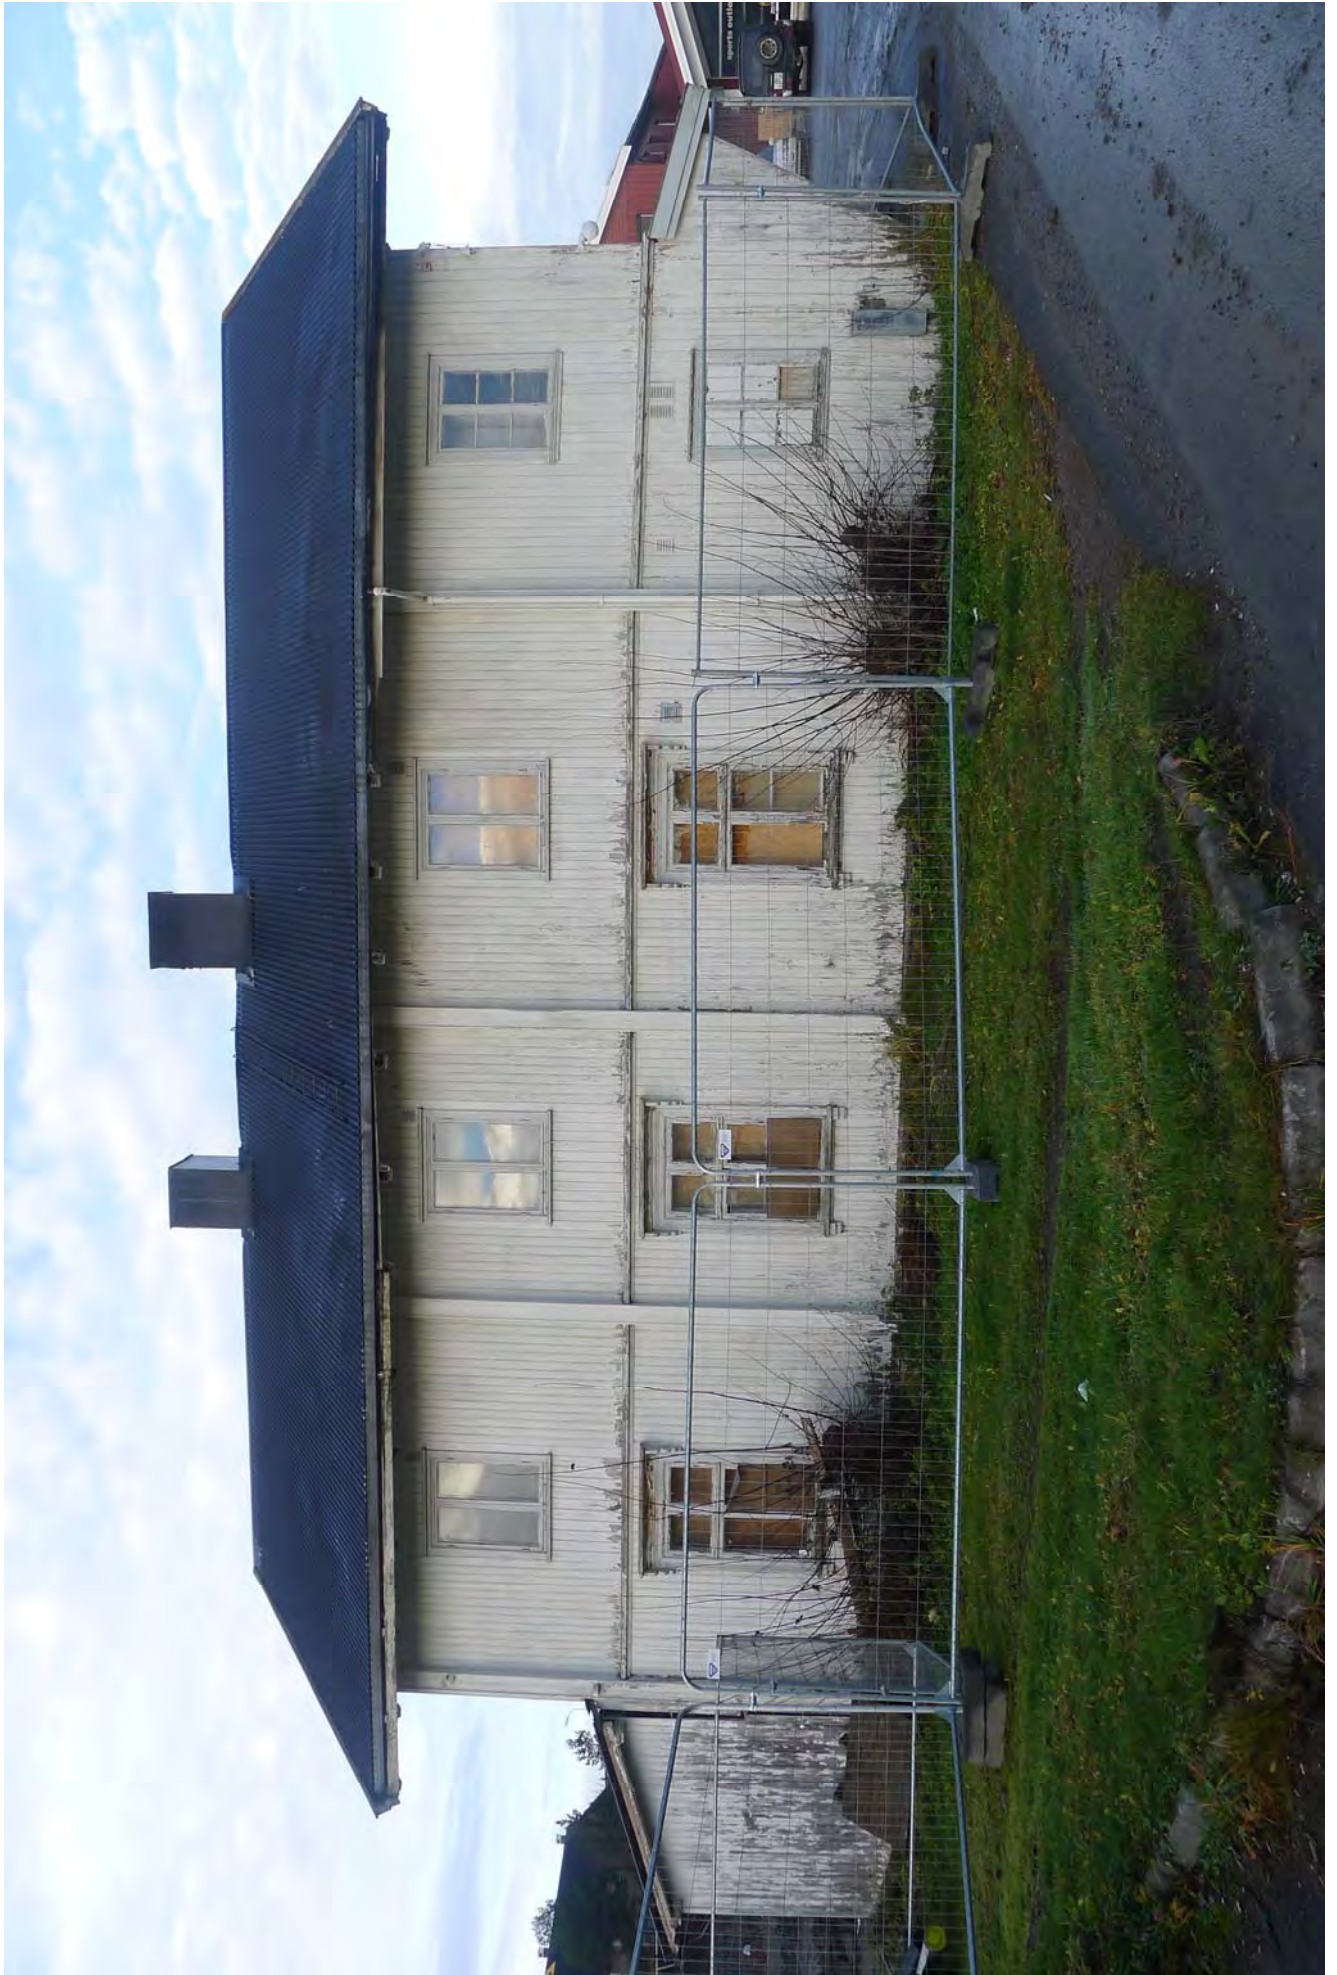
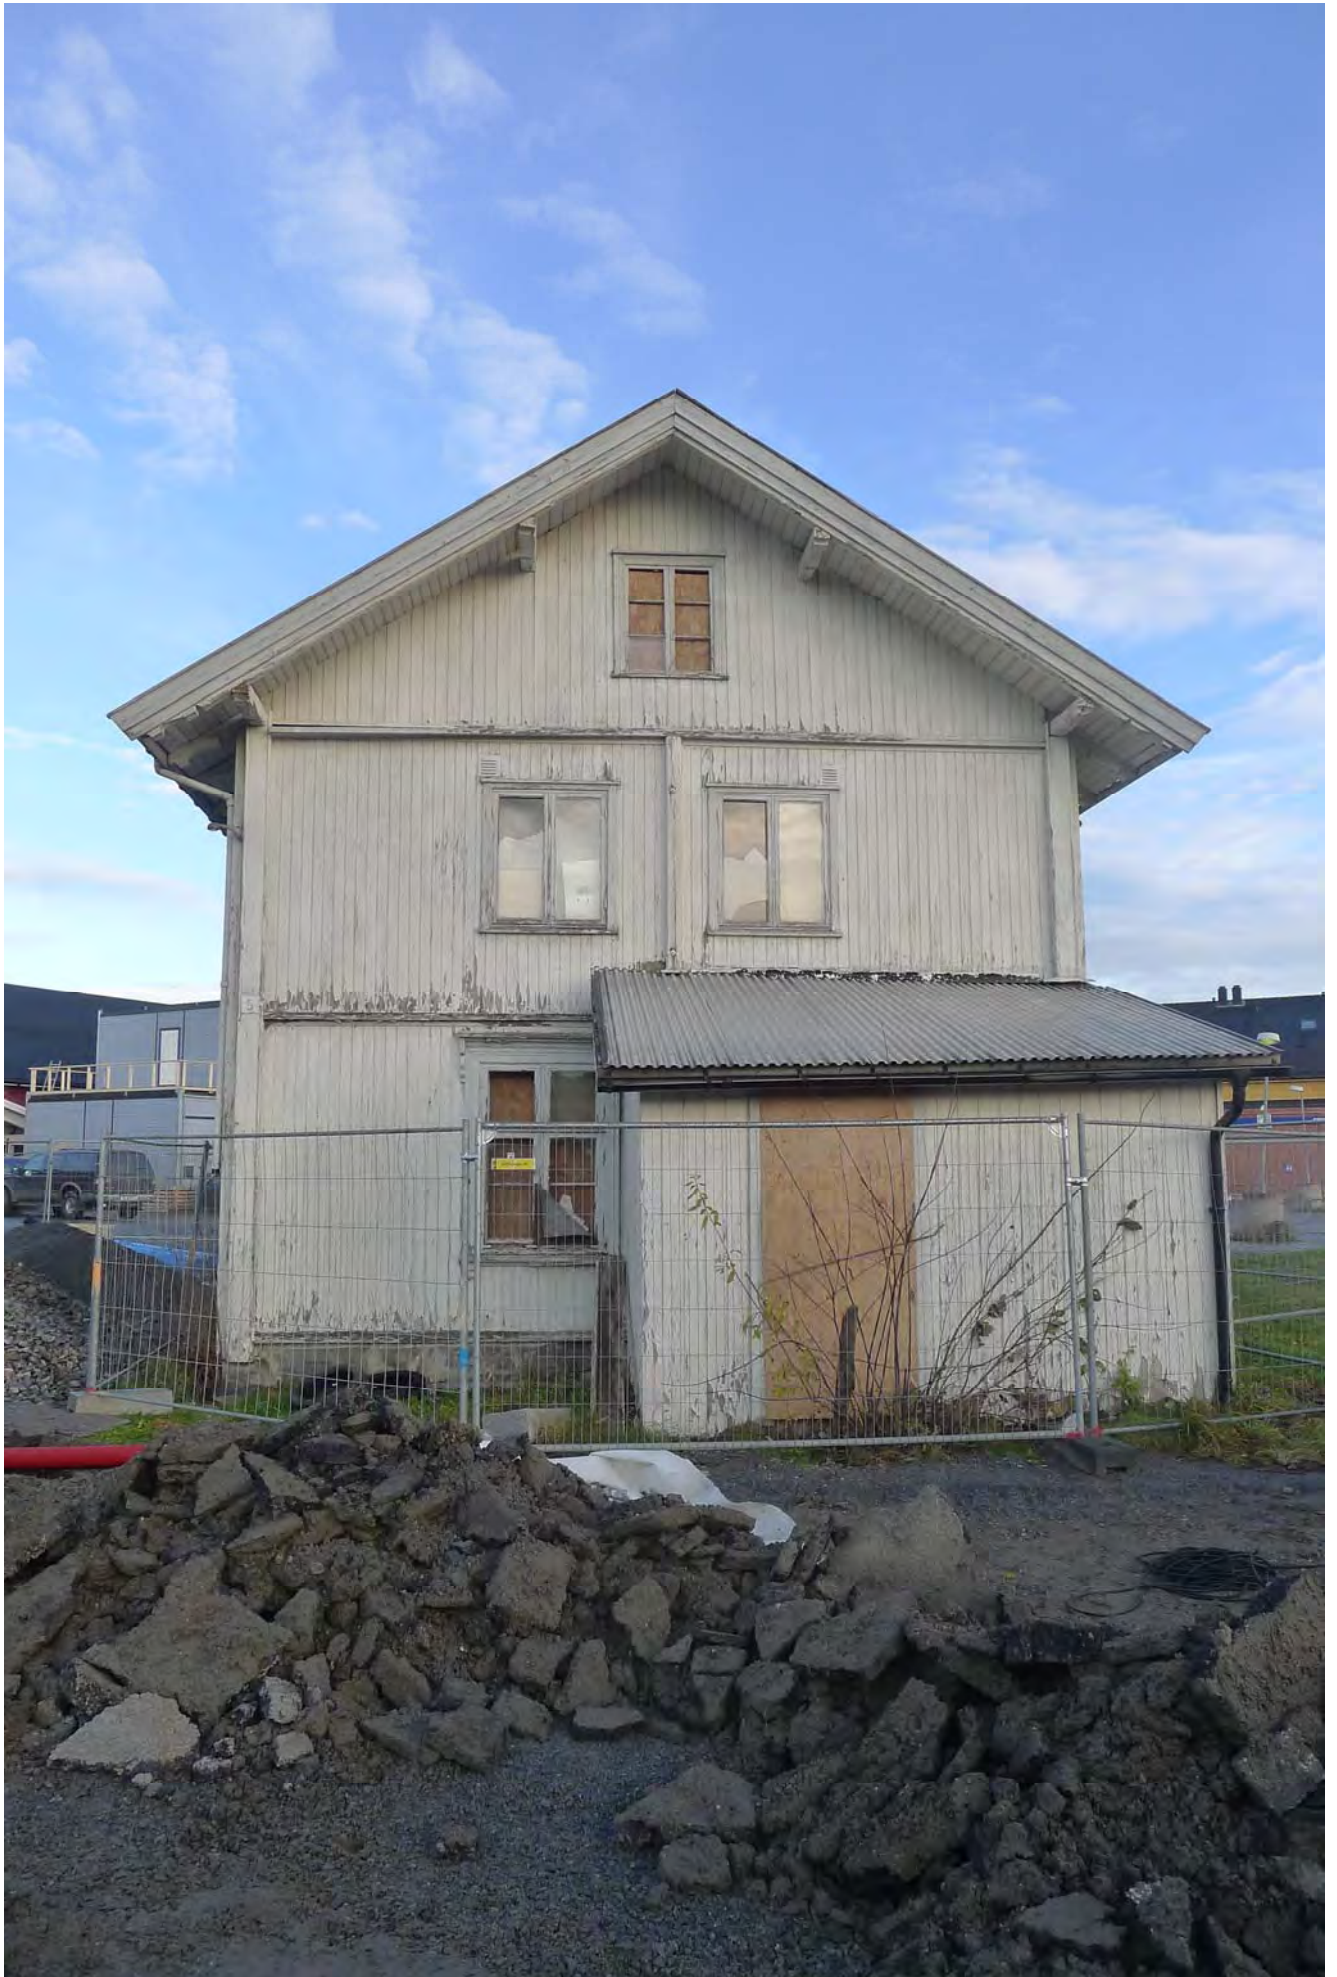
Bilde 3 til 9 viser at bygningen har beholdt samme størrelse og uttrykk, selv om bygget har vært modernisert og benyttet til andre formål i nyere tid. Bygget har også stått tomt en tid. I denne perioden har bygget vært utsatt for innbrudd og hærverk uten at dette har gitt uopprettelig skade. Takkonstruksjonen er i utmerket stand.
