# DAMPSAGA JESSHEIM

## Administrasjonsbygg

## Antikvarisk registrering

# RAPPORT

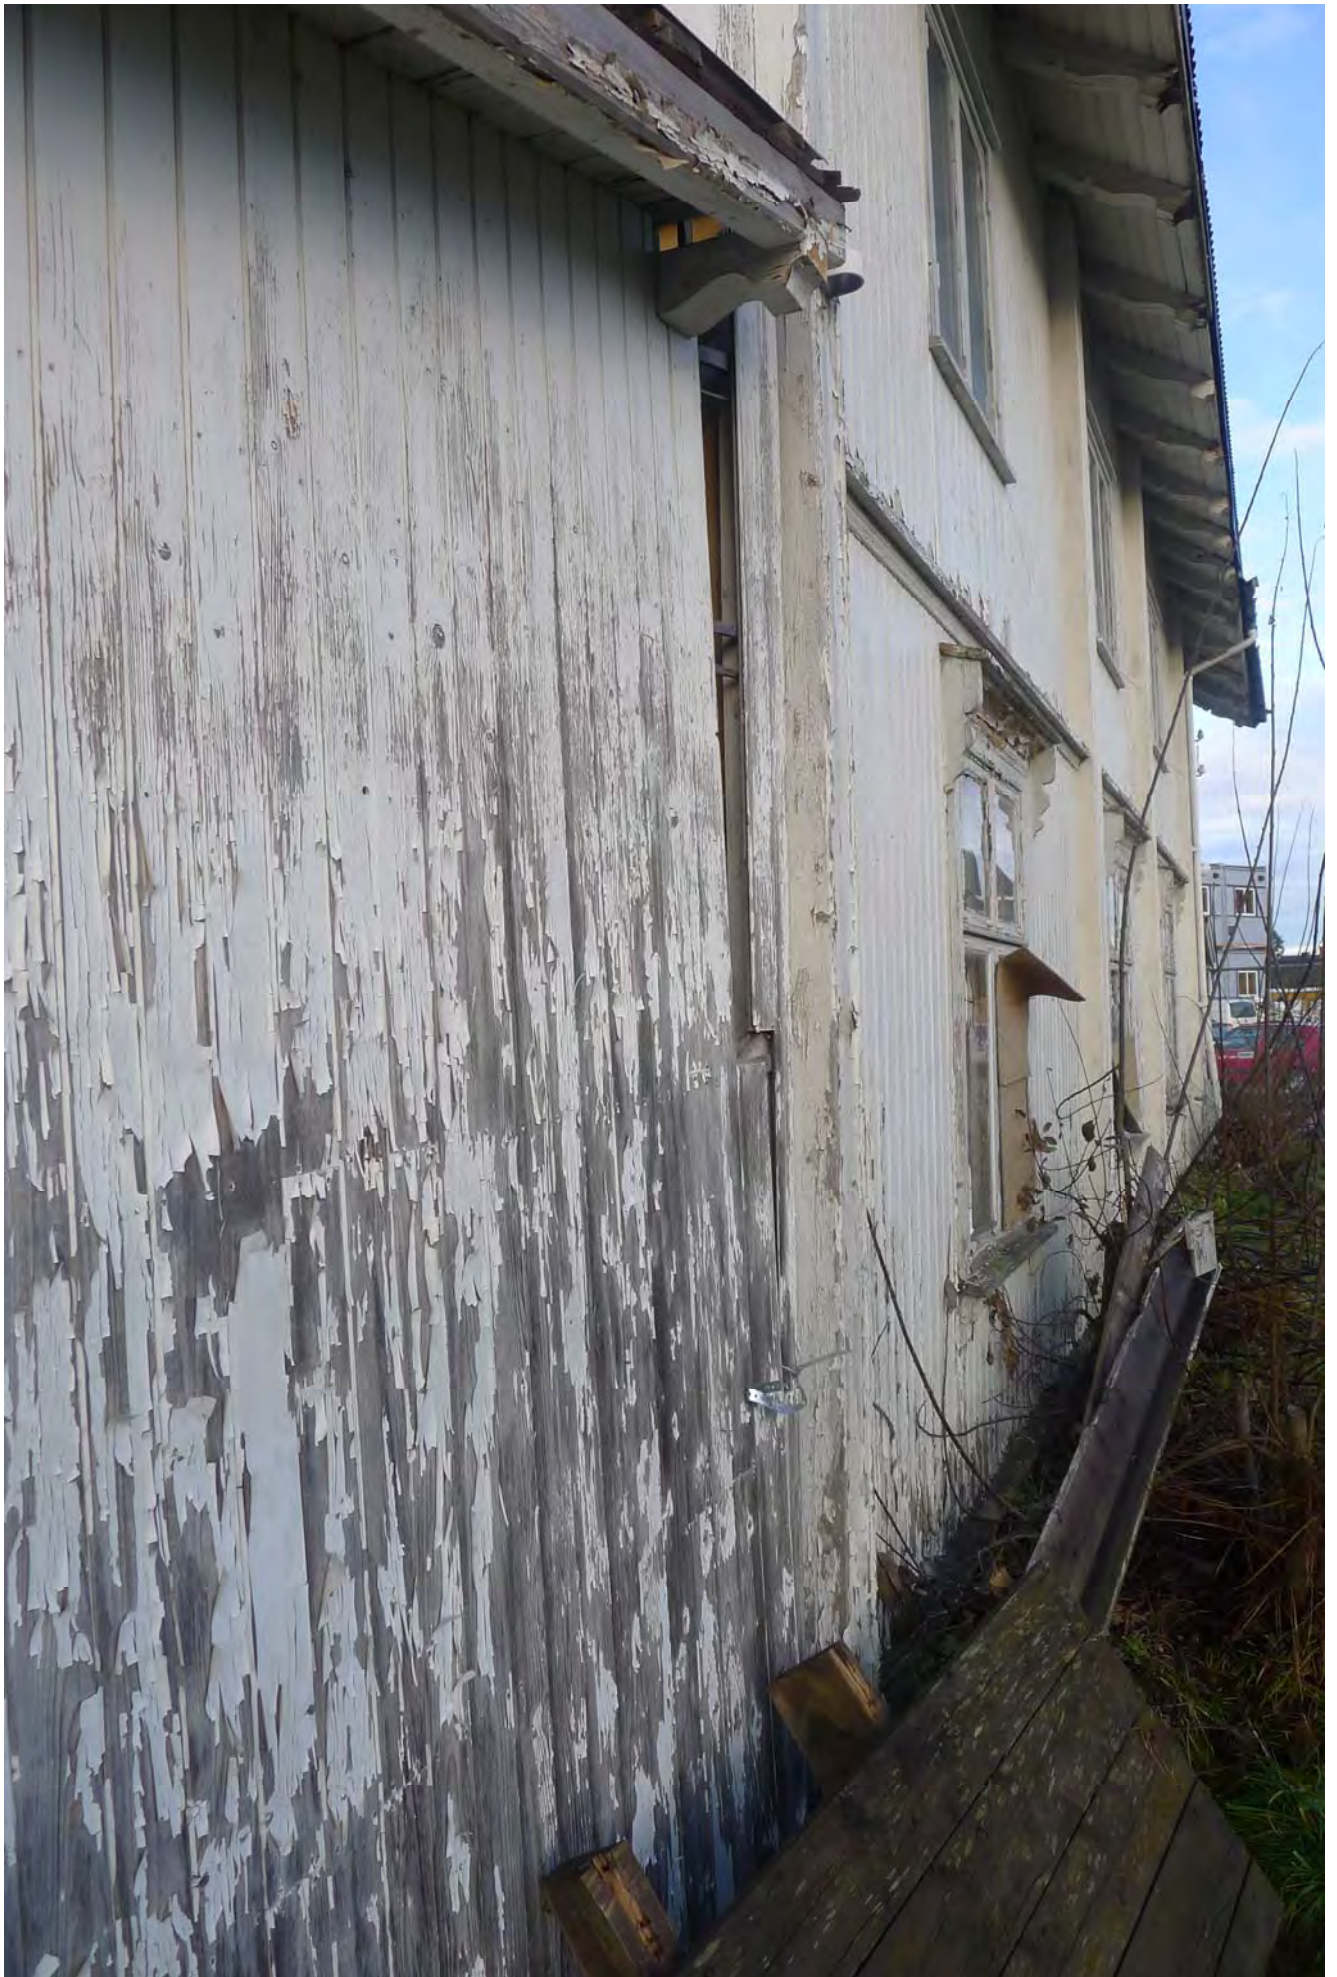
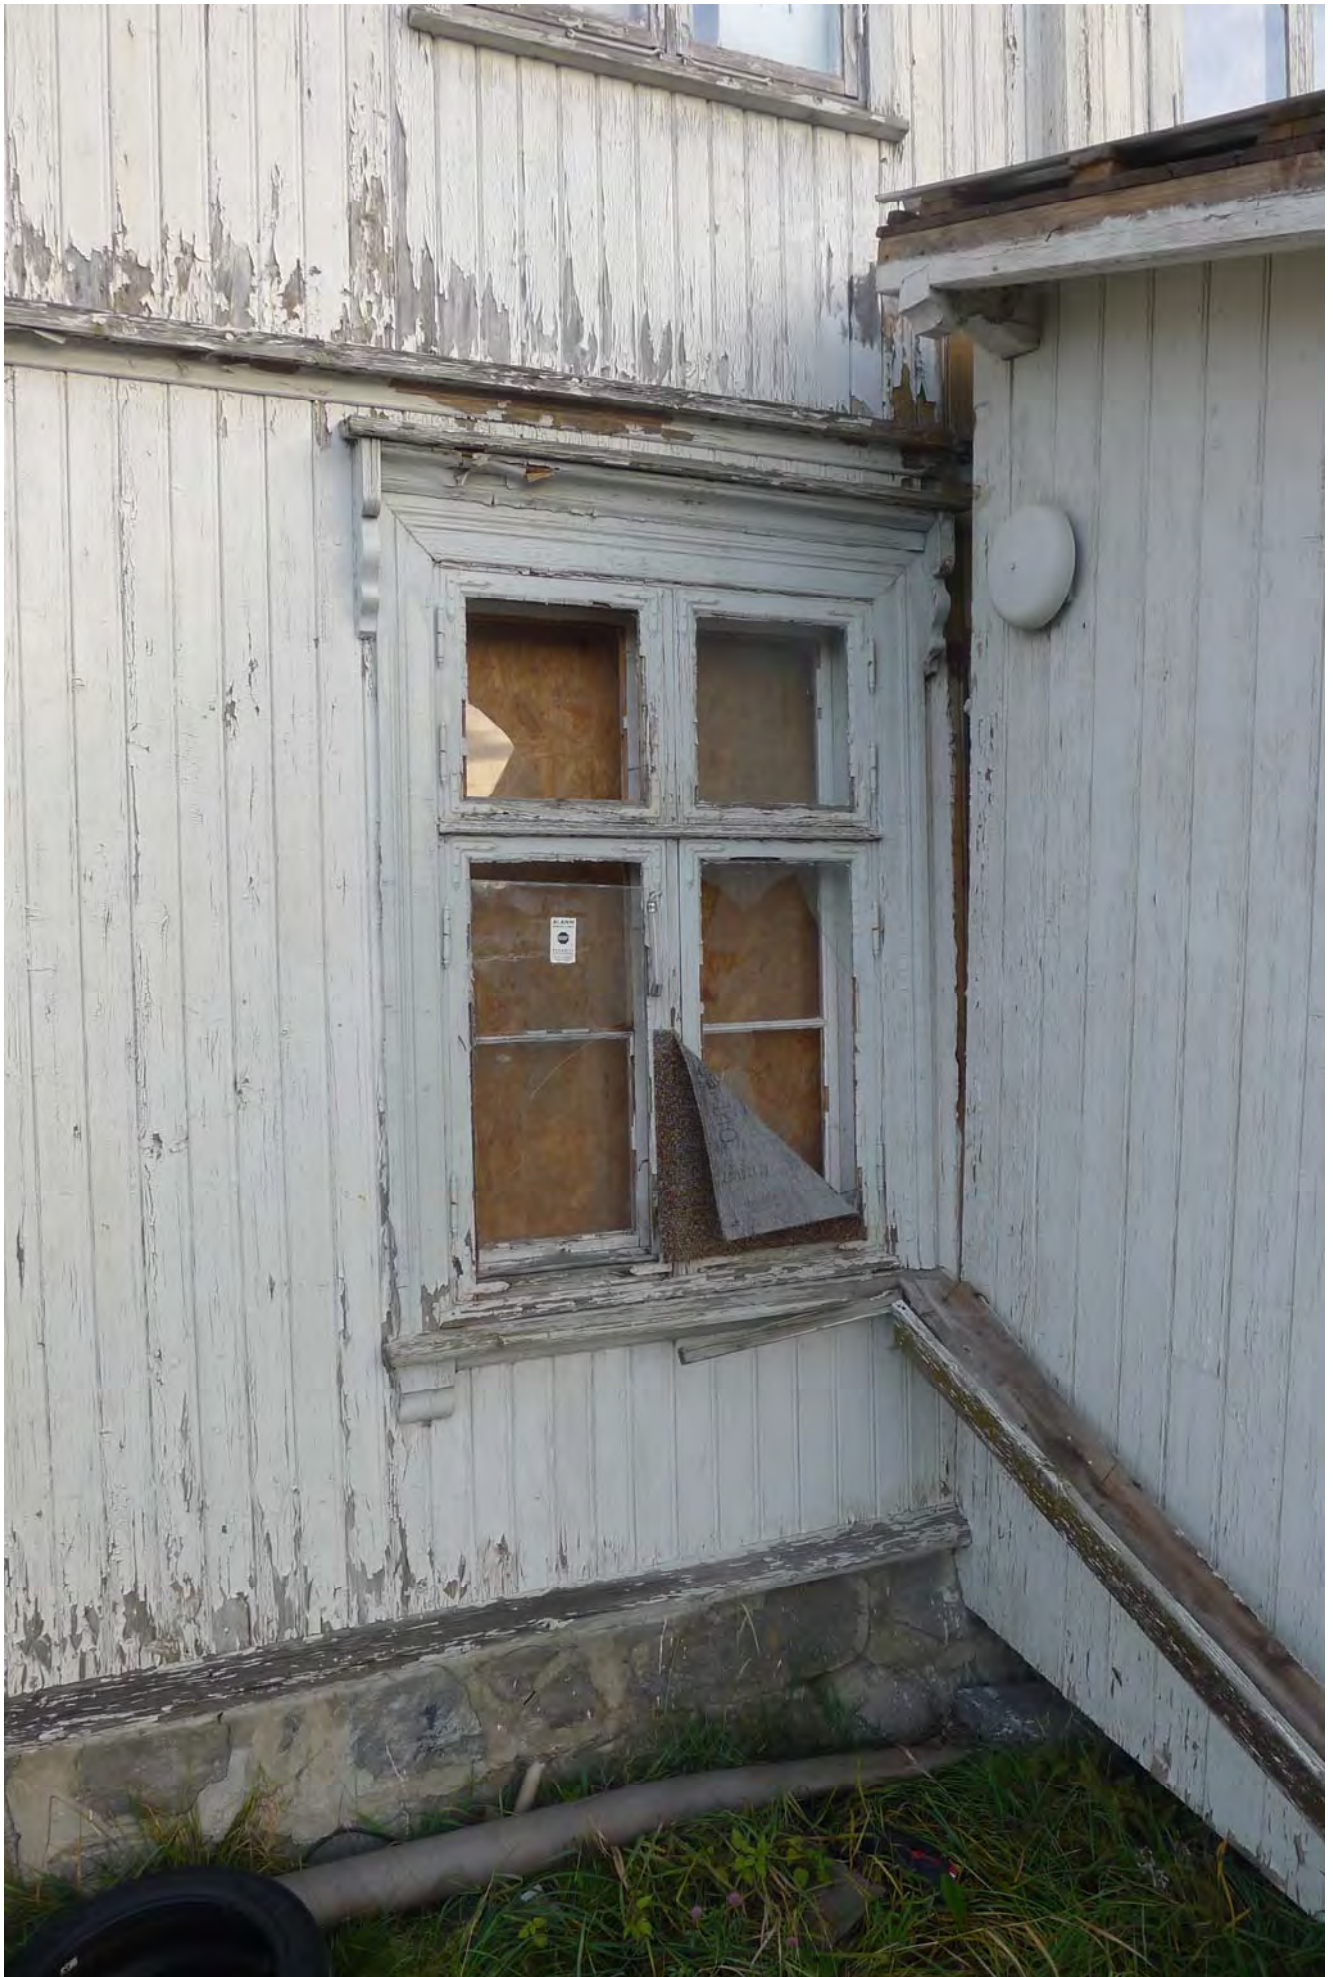
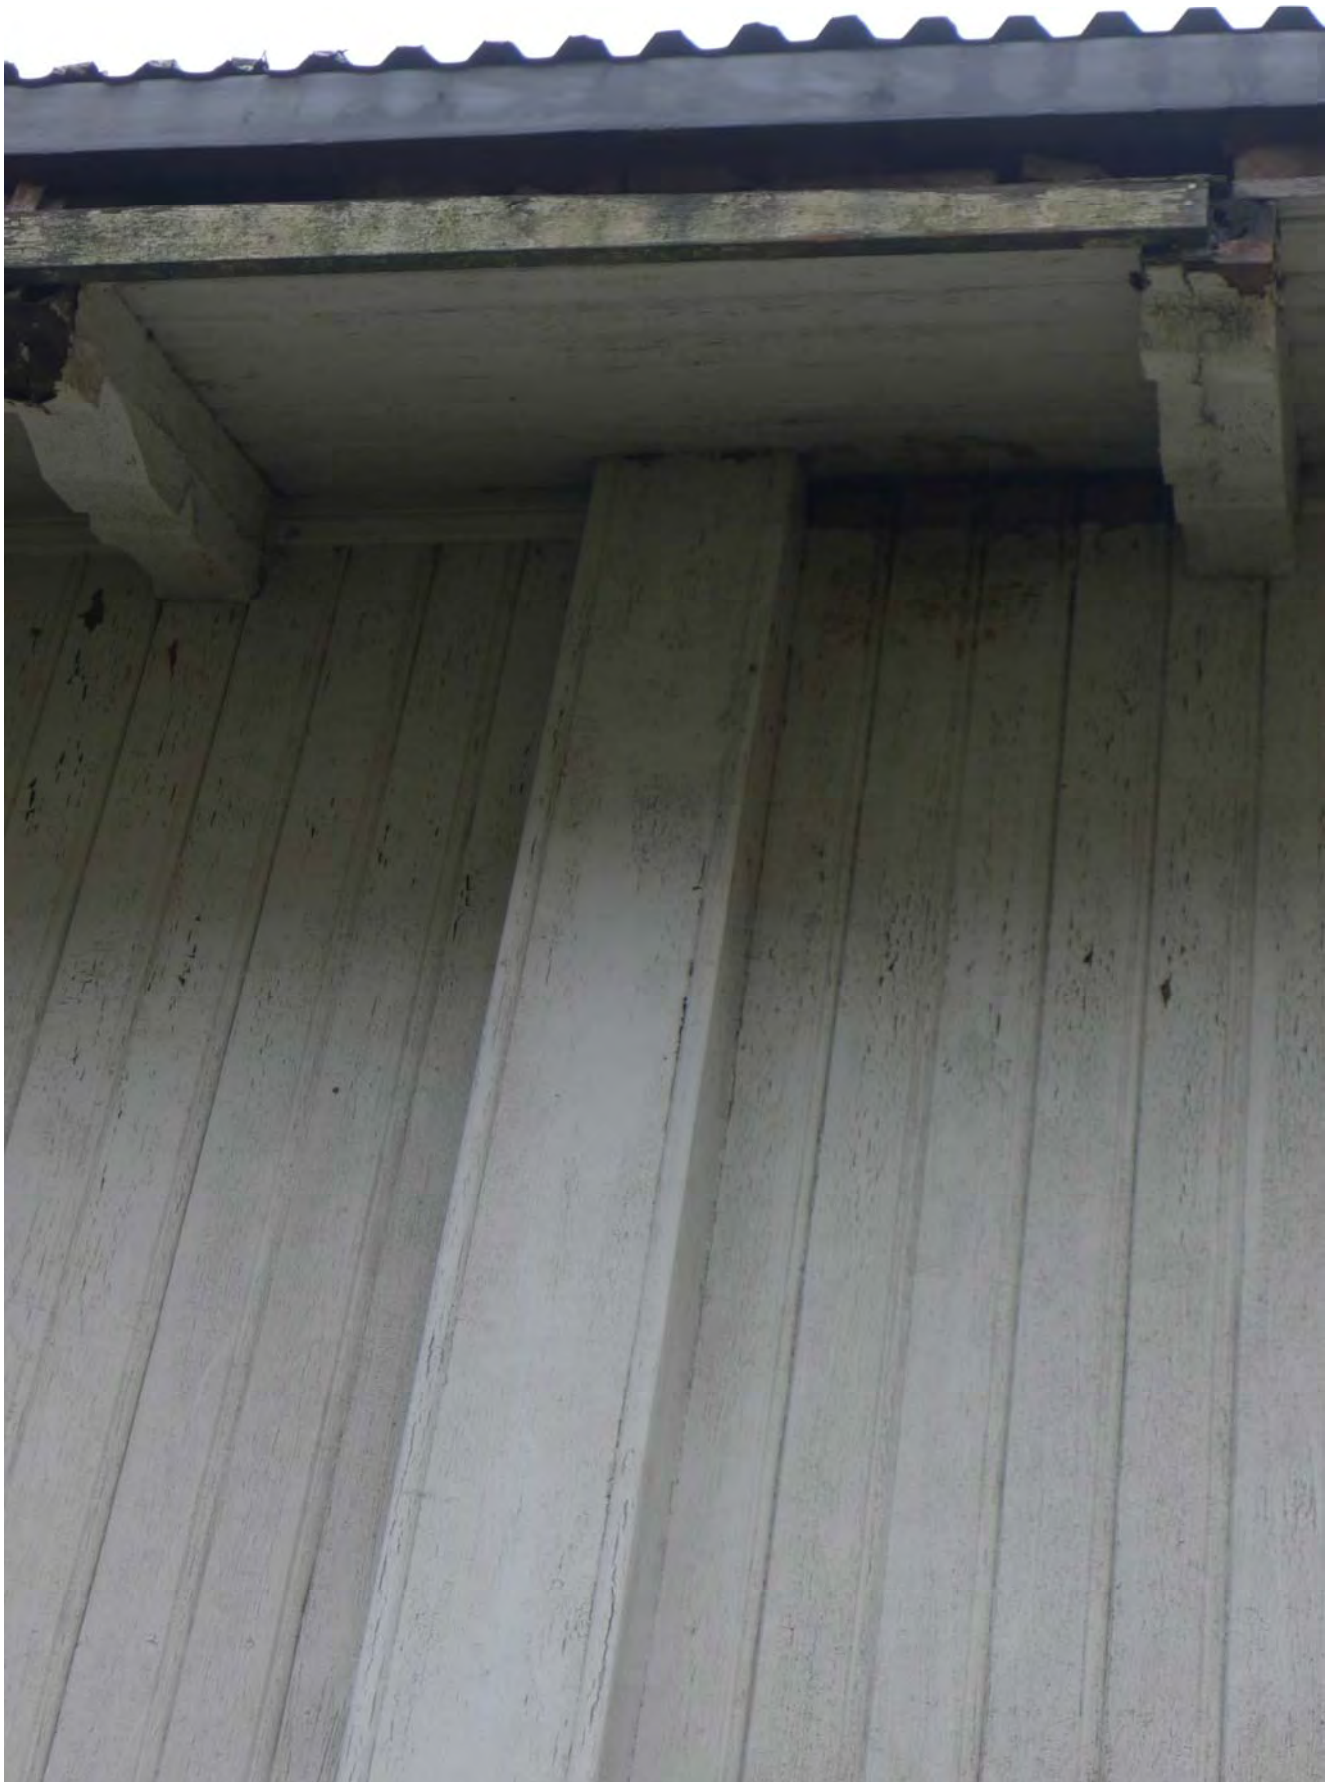
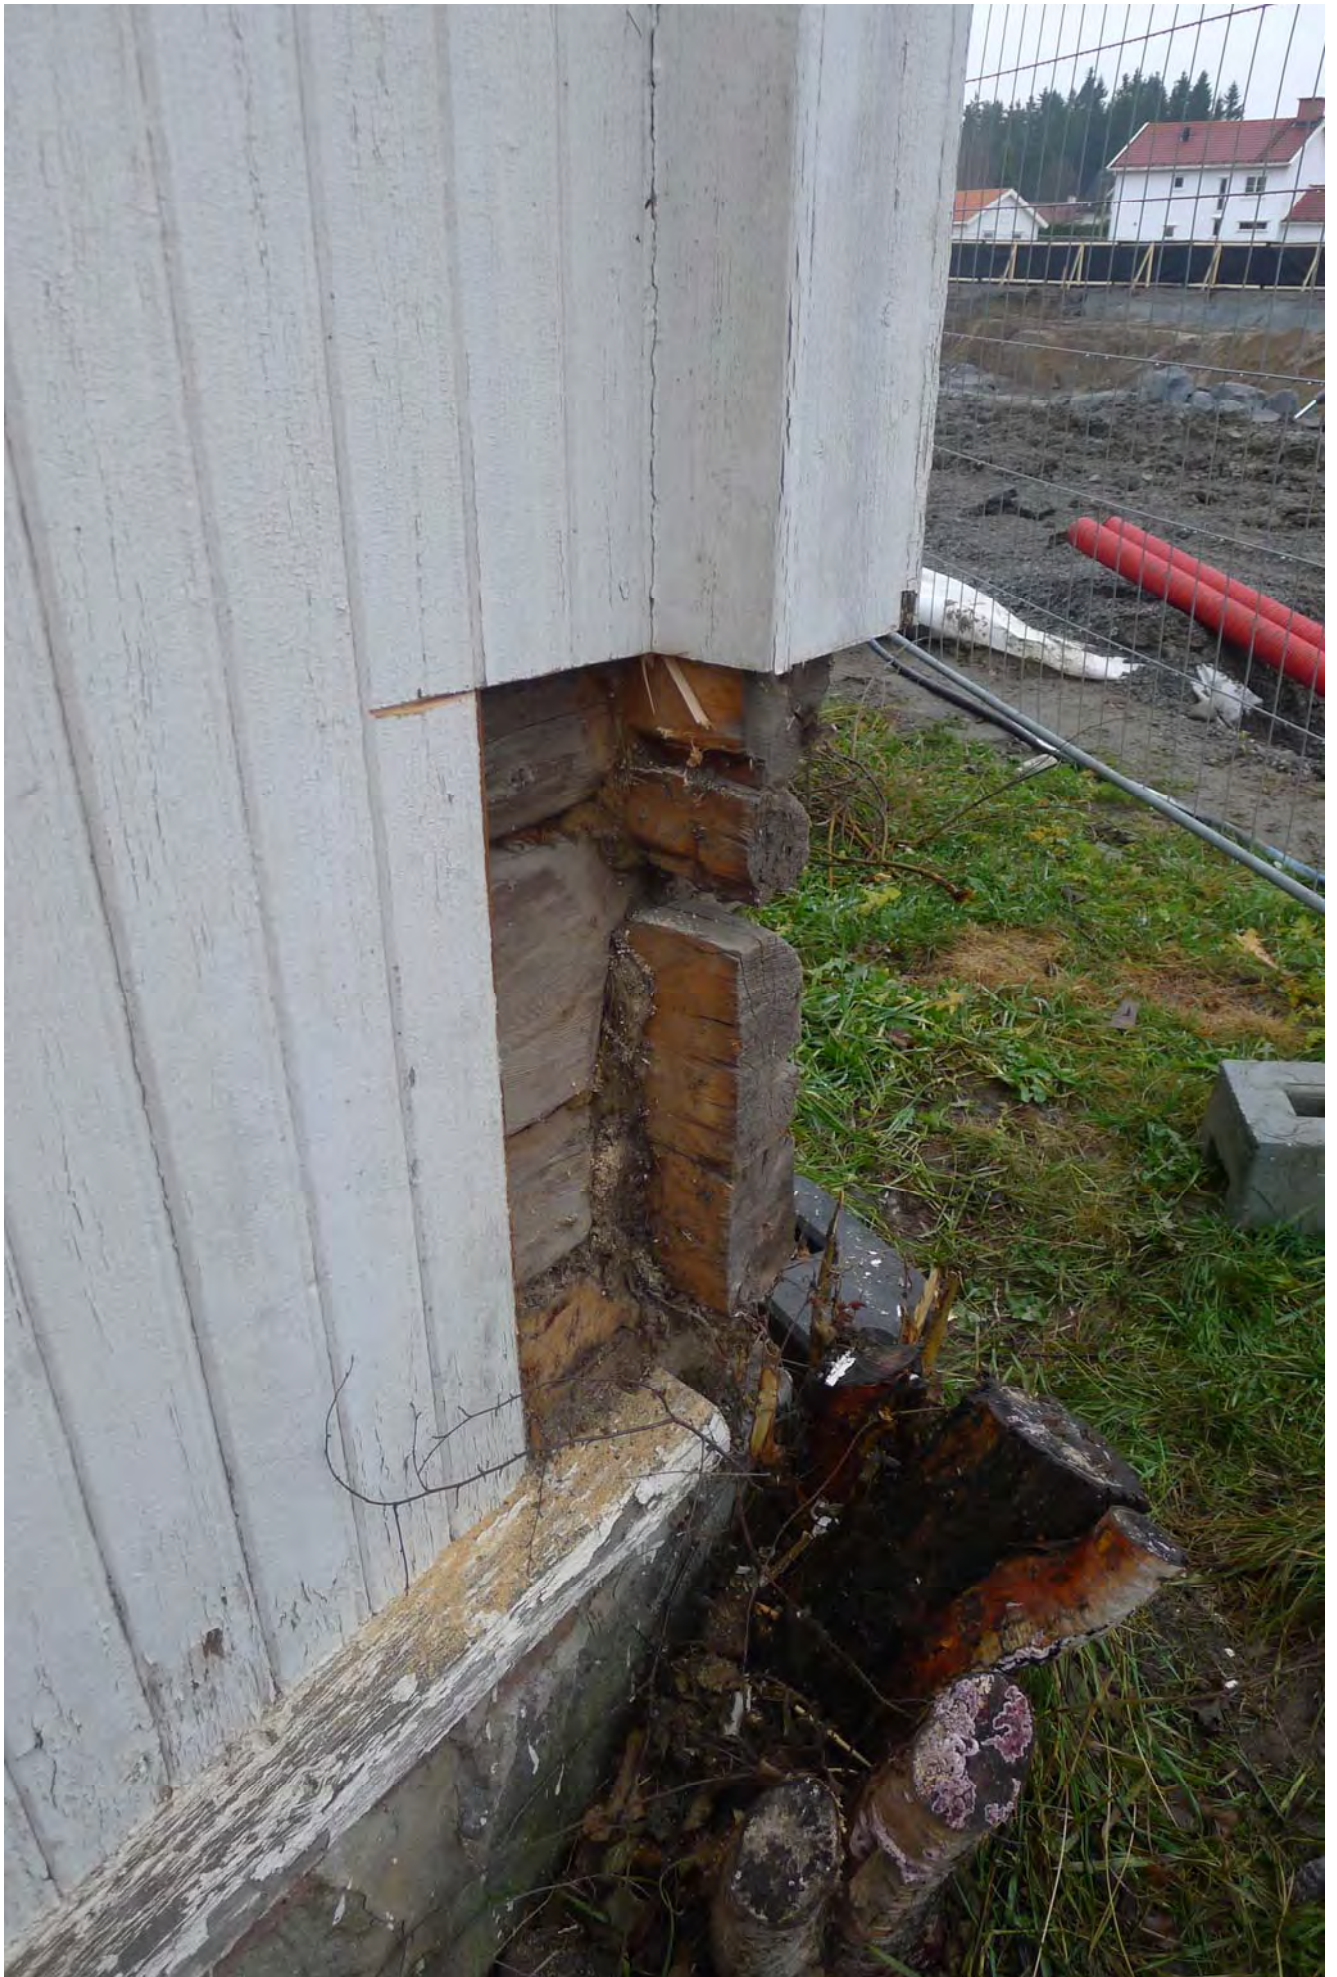
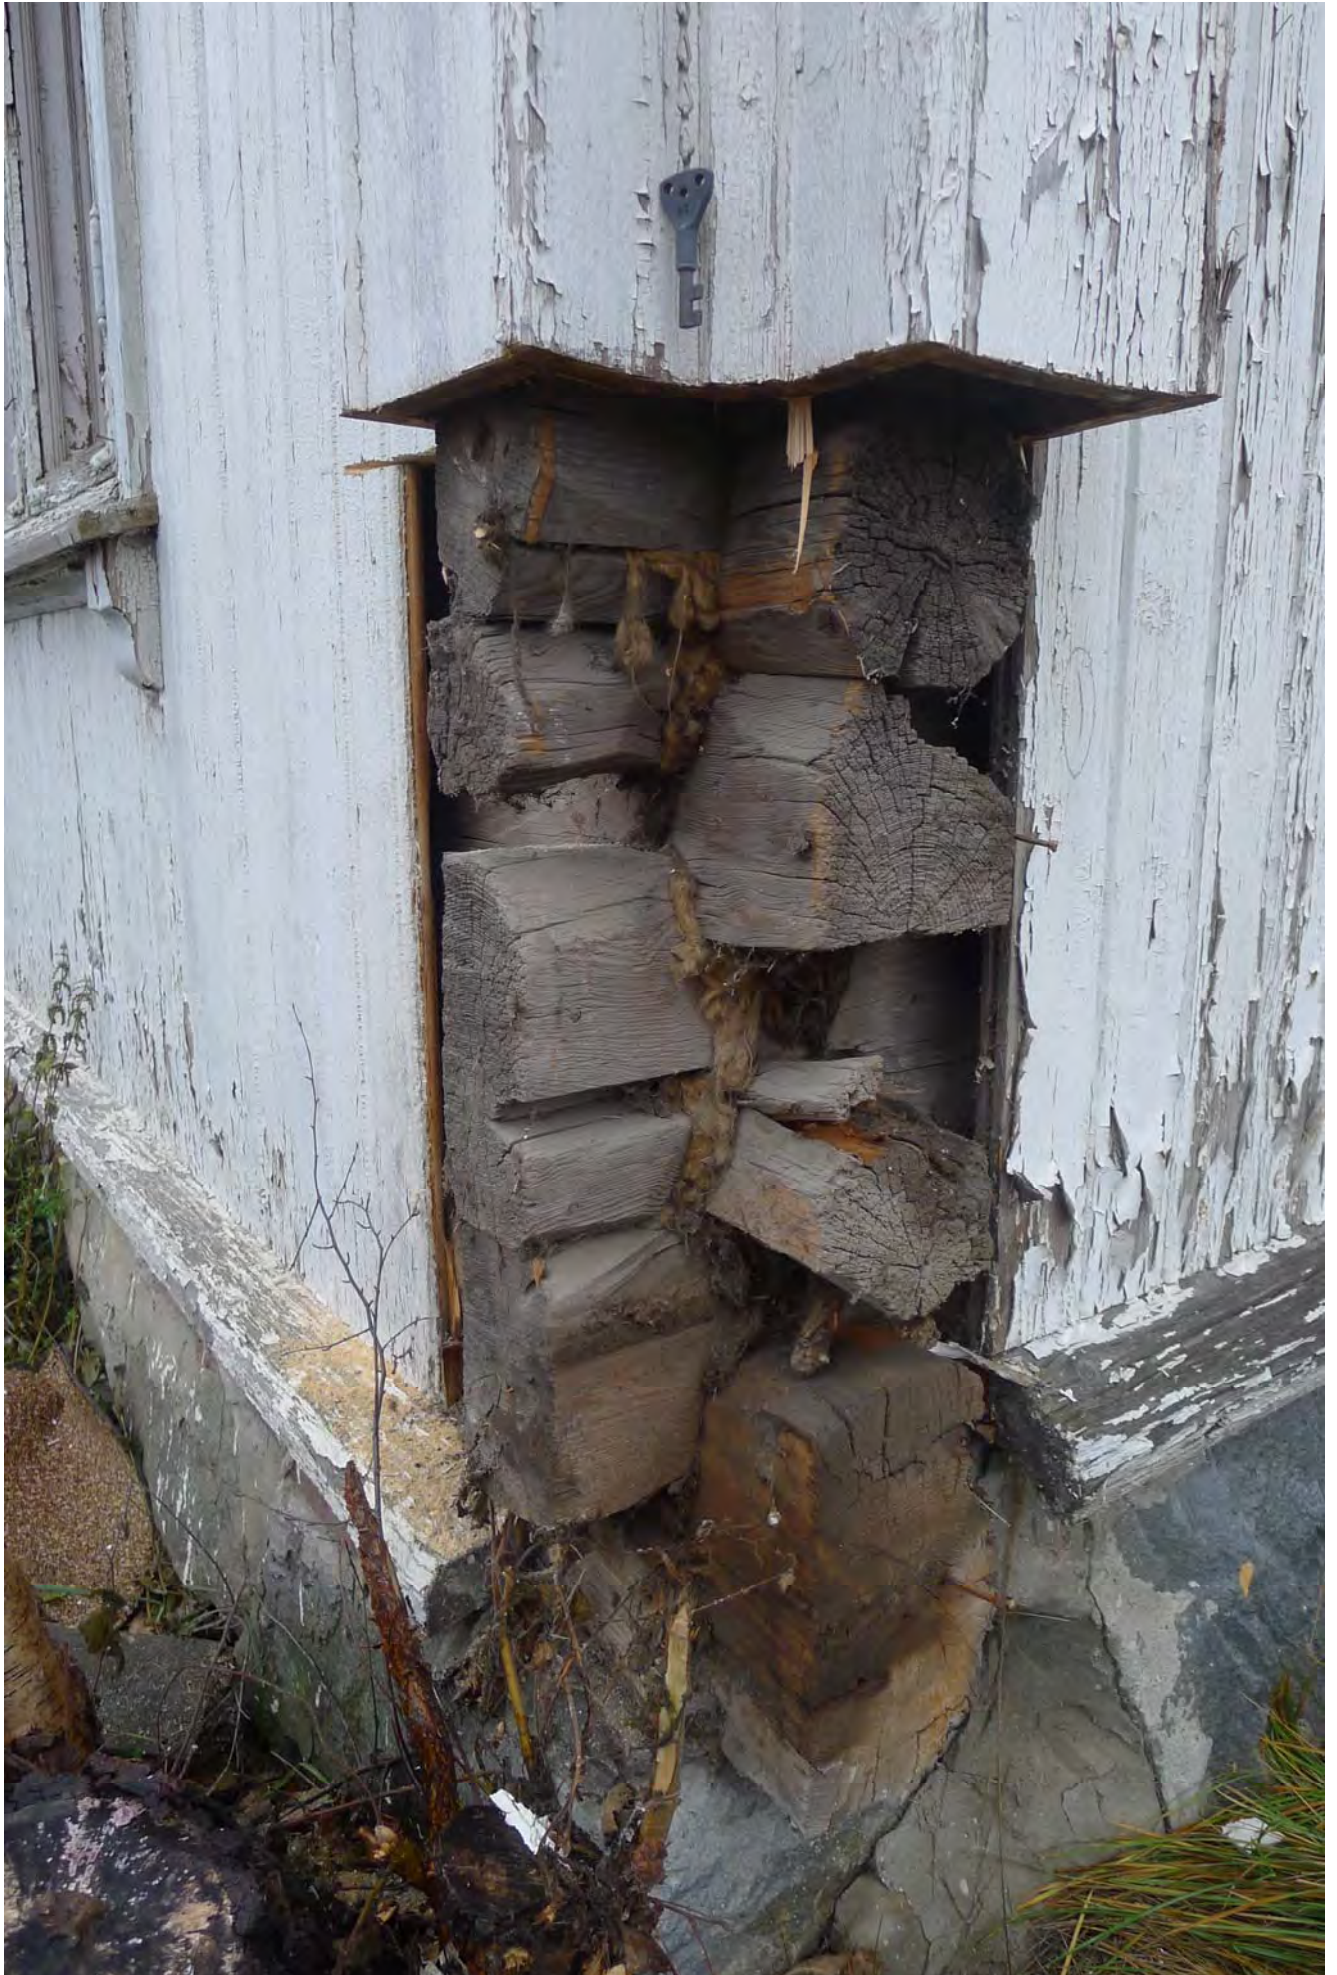
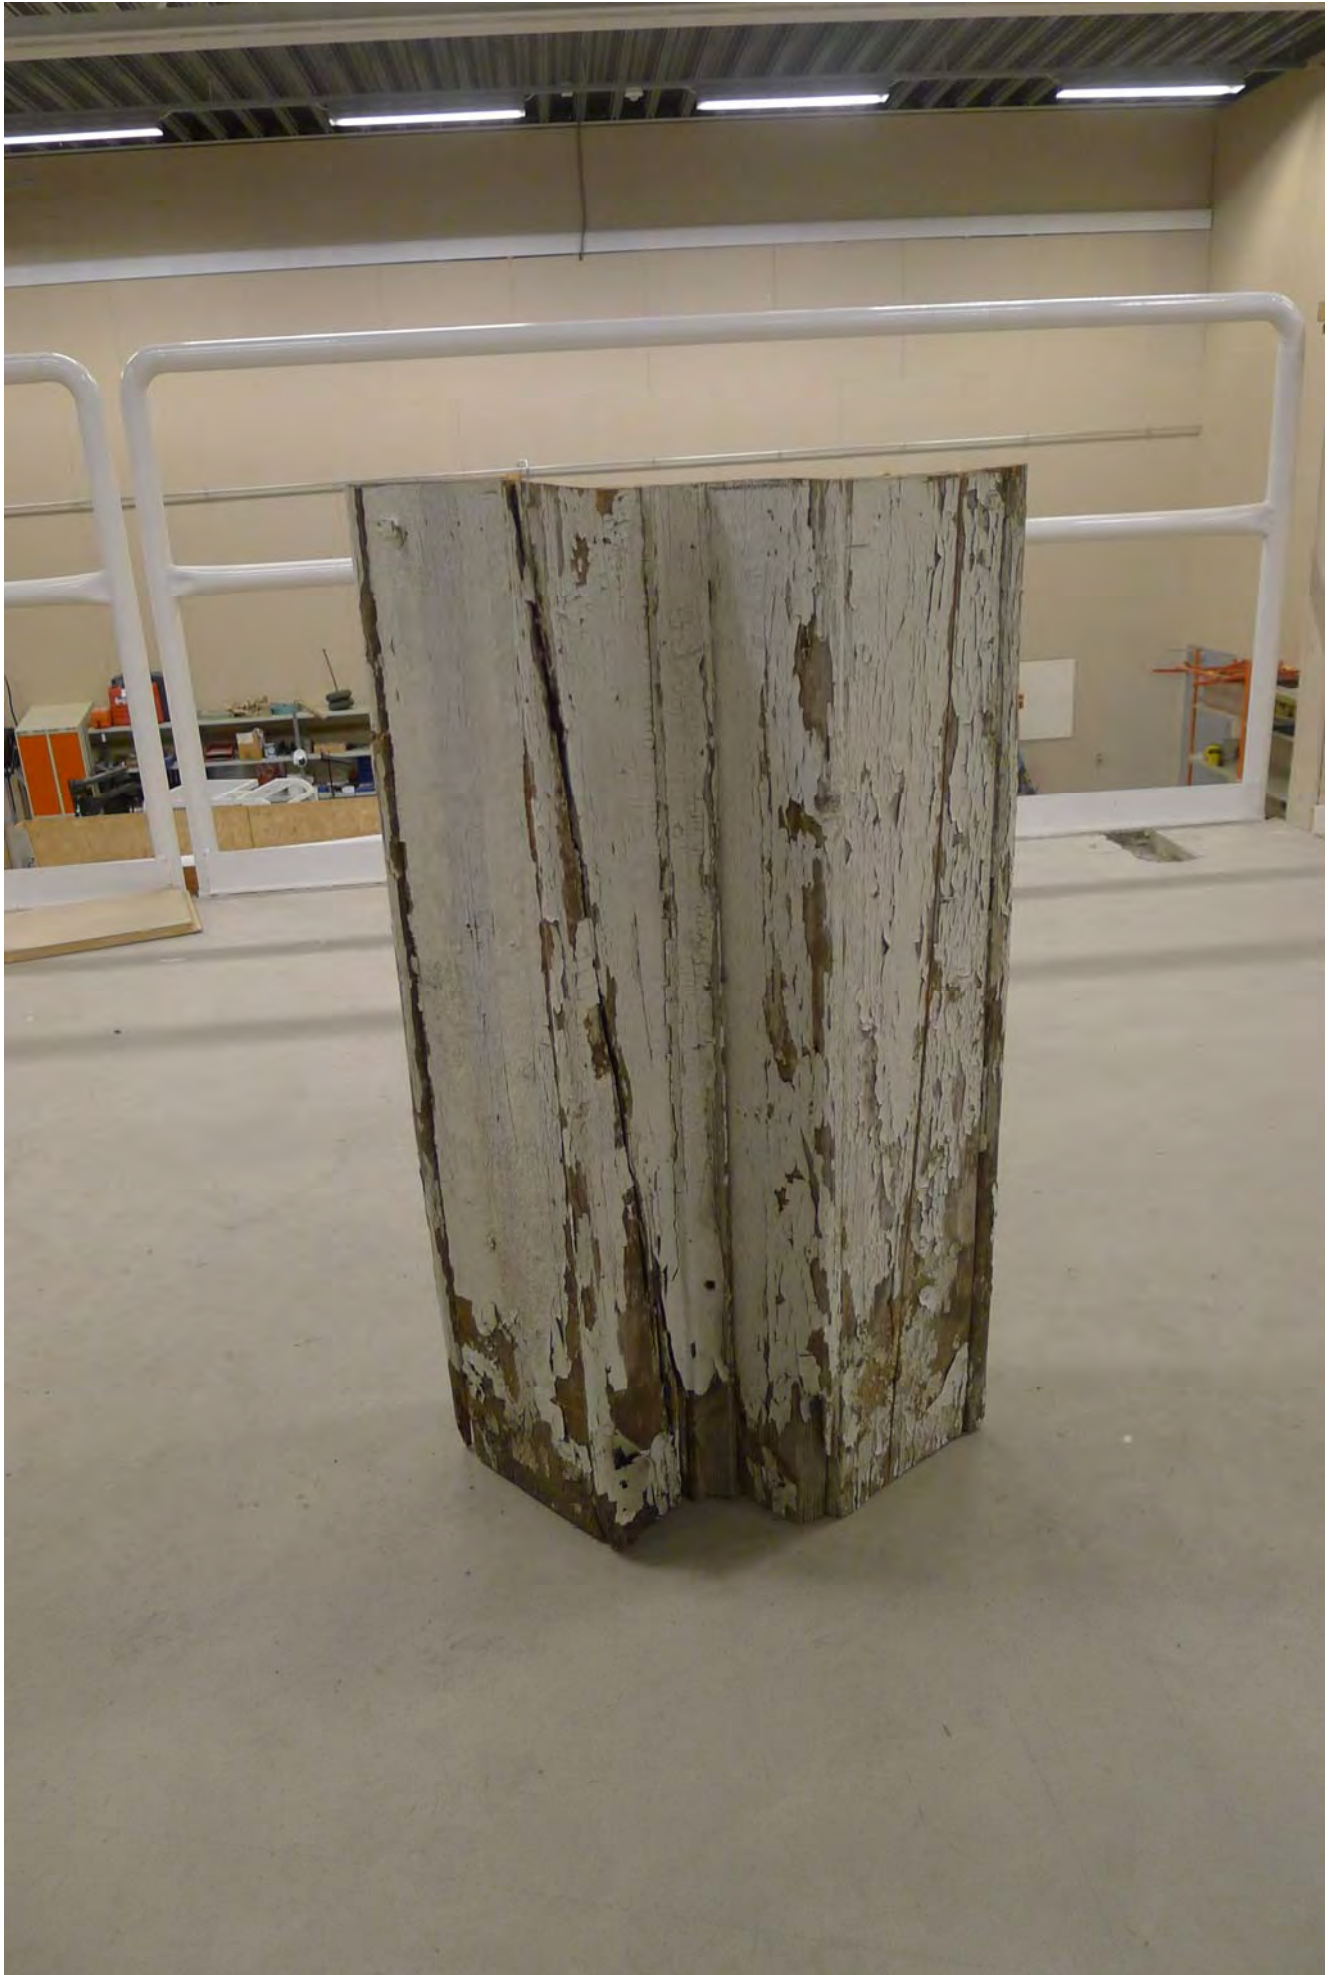
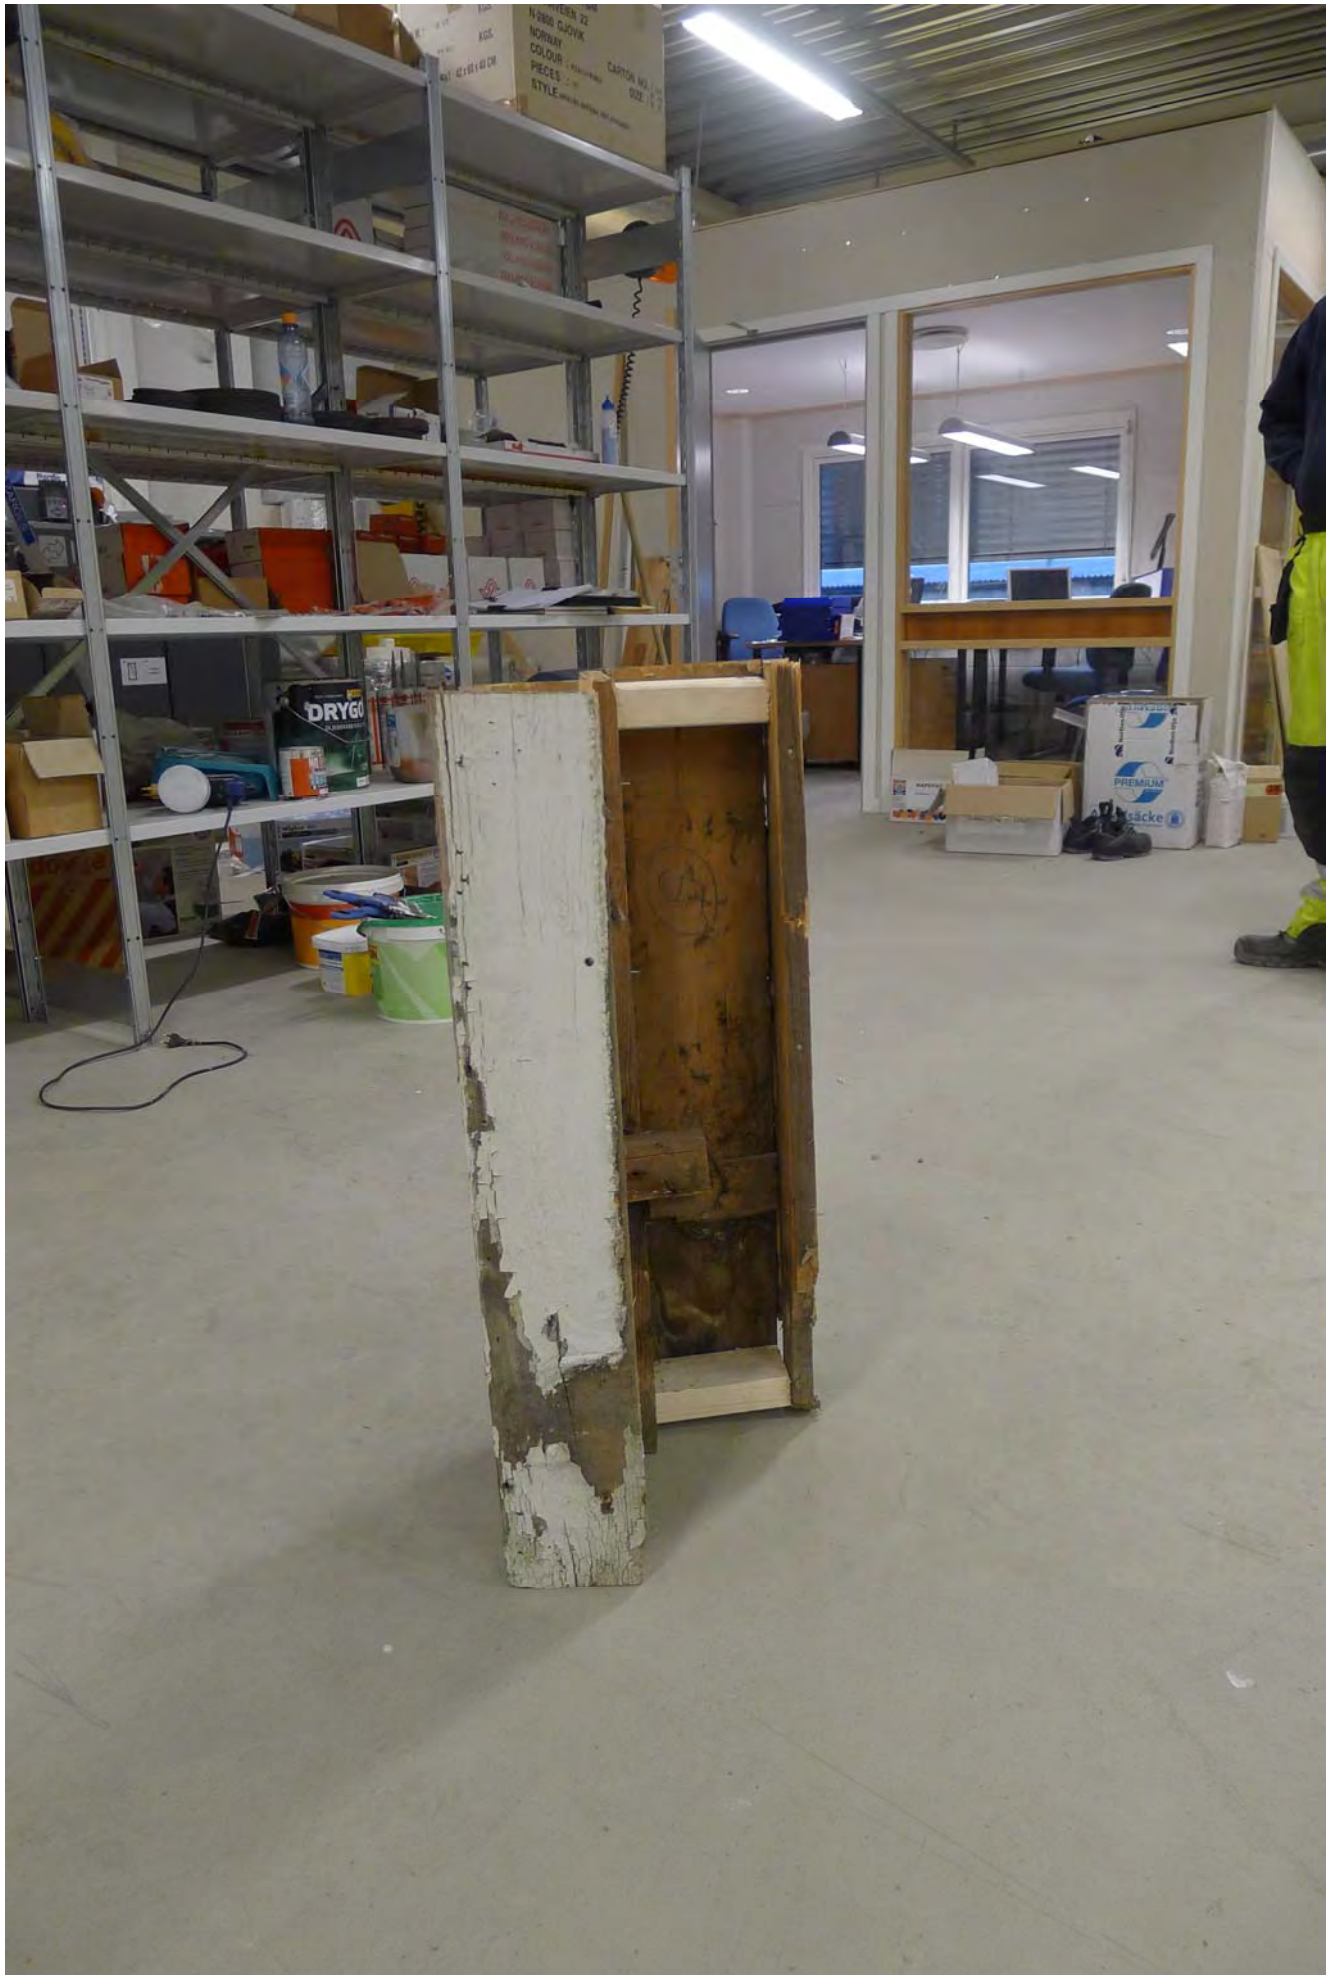
Bilder av hjørnekaske viser imidlertid at tømmerender i novet er medtatt og skadet, men bilder fra vindusutsparring viser at tømmeret ellers kan være i god stand og tåler flytting.

Registreringen viser at  $\frac{3}{4}$  av bygningen er en tømmerkjerne som kledd med stående panel ute og inne. Siste  $\frac{1}{4}$  mot nord er bindingsverk. Bilder og inntrykk fra registreringen sier meg at trekonstruksjonene er i relativt god stand for gjenbruk selv om bilder viser at vi må anta at tømmeret kan være dårlig i hjørner og mot fundament.

På grunnlag av ovenstående anser vi at huset demonteres ved at all kledning og lister fjernes før tømmerkjerne og bindingsverk mot nord merkes og tas ned av kyndig(e) fagperson(er) for evt. utbedring og gjenbruk ved ny oppføring. Eksisterende takkonstruksjon behandles på samme måte. Tilstand for alle tømmerkonstruksjoner vurderes under demonteringen og rapport for reparasjon og gjenbruk utarbeides.

På grunn av alder og festemidler, må vi gå ut fra at all panel og listverk må saneres. Det er også sannsynlig at alt bindingsverk må fornyes ved gjenoppføring, men dette må vurderes etter rapport fra håndverkerne som demonterer konstruksjonene.

Det produseres nye kopier av panel og listverk i fasader ved gjenoppføring.
