# DAMPSAGA JESSHEIM

## Administrasjonsbygg

## Antikvarisk registrering

# RAPPORT

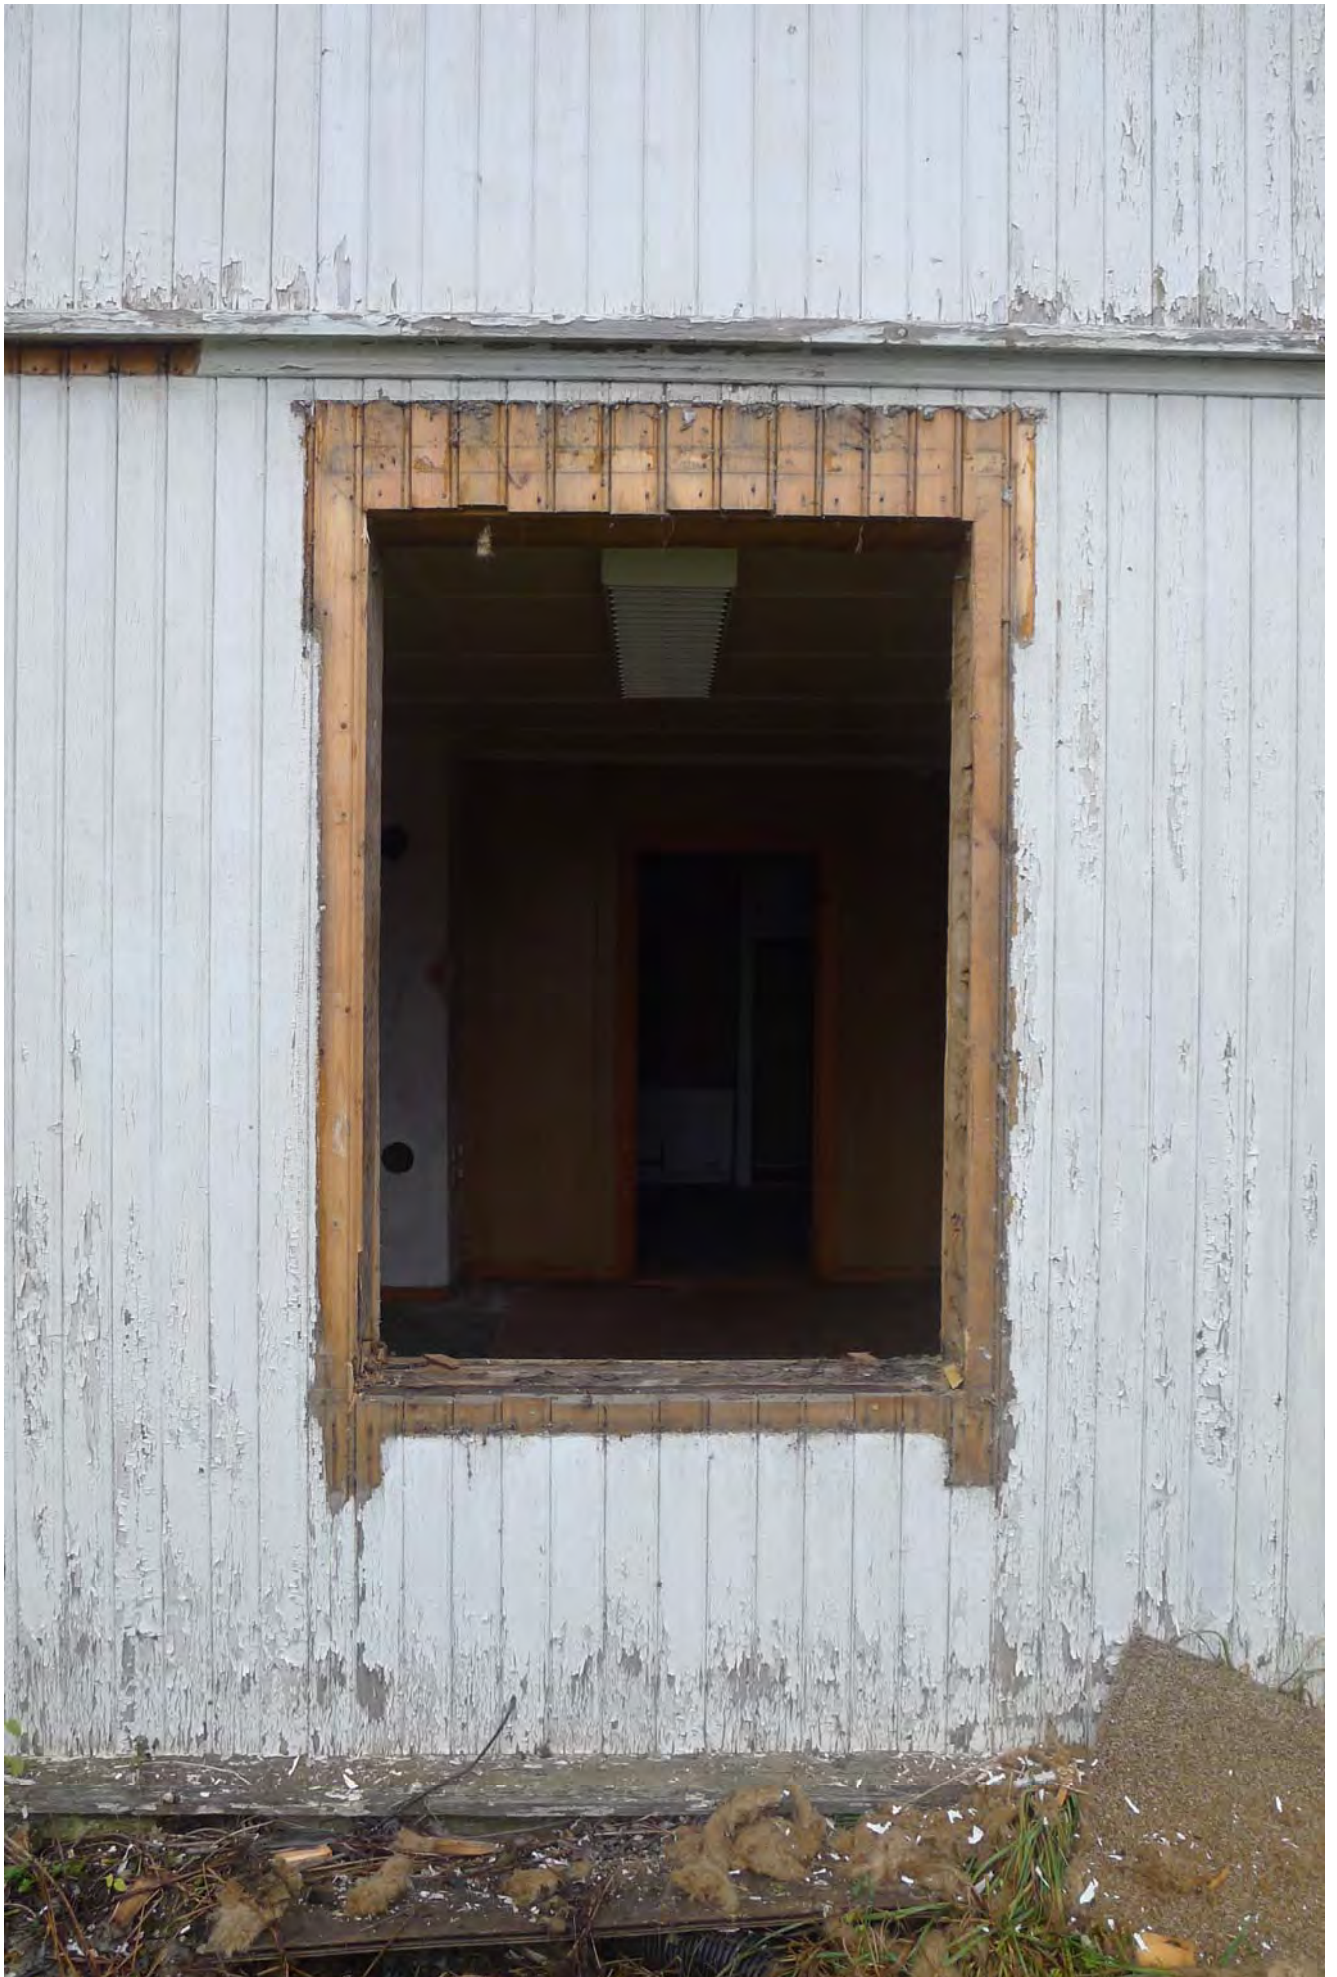
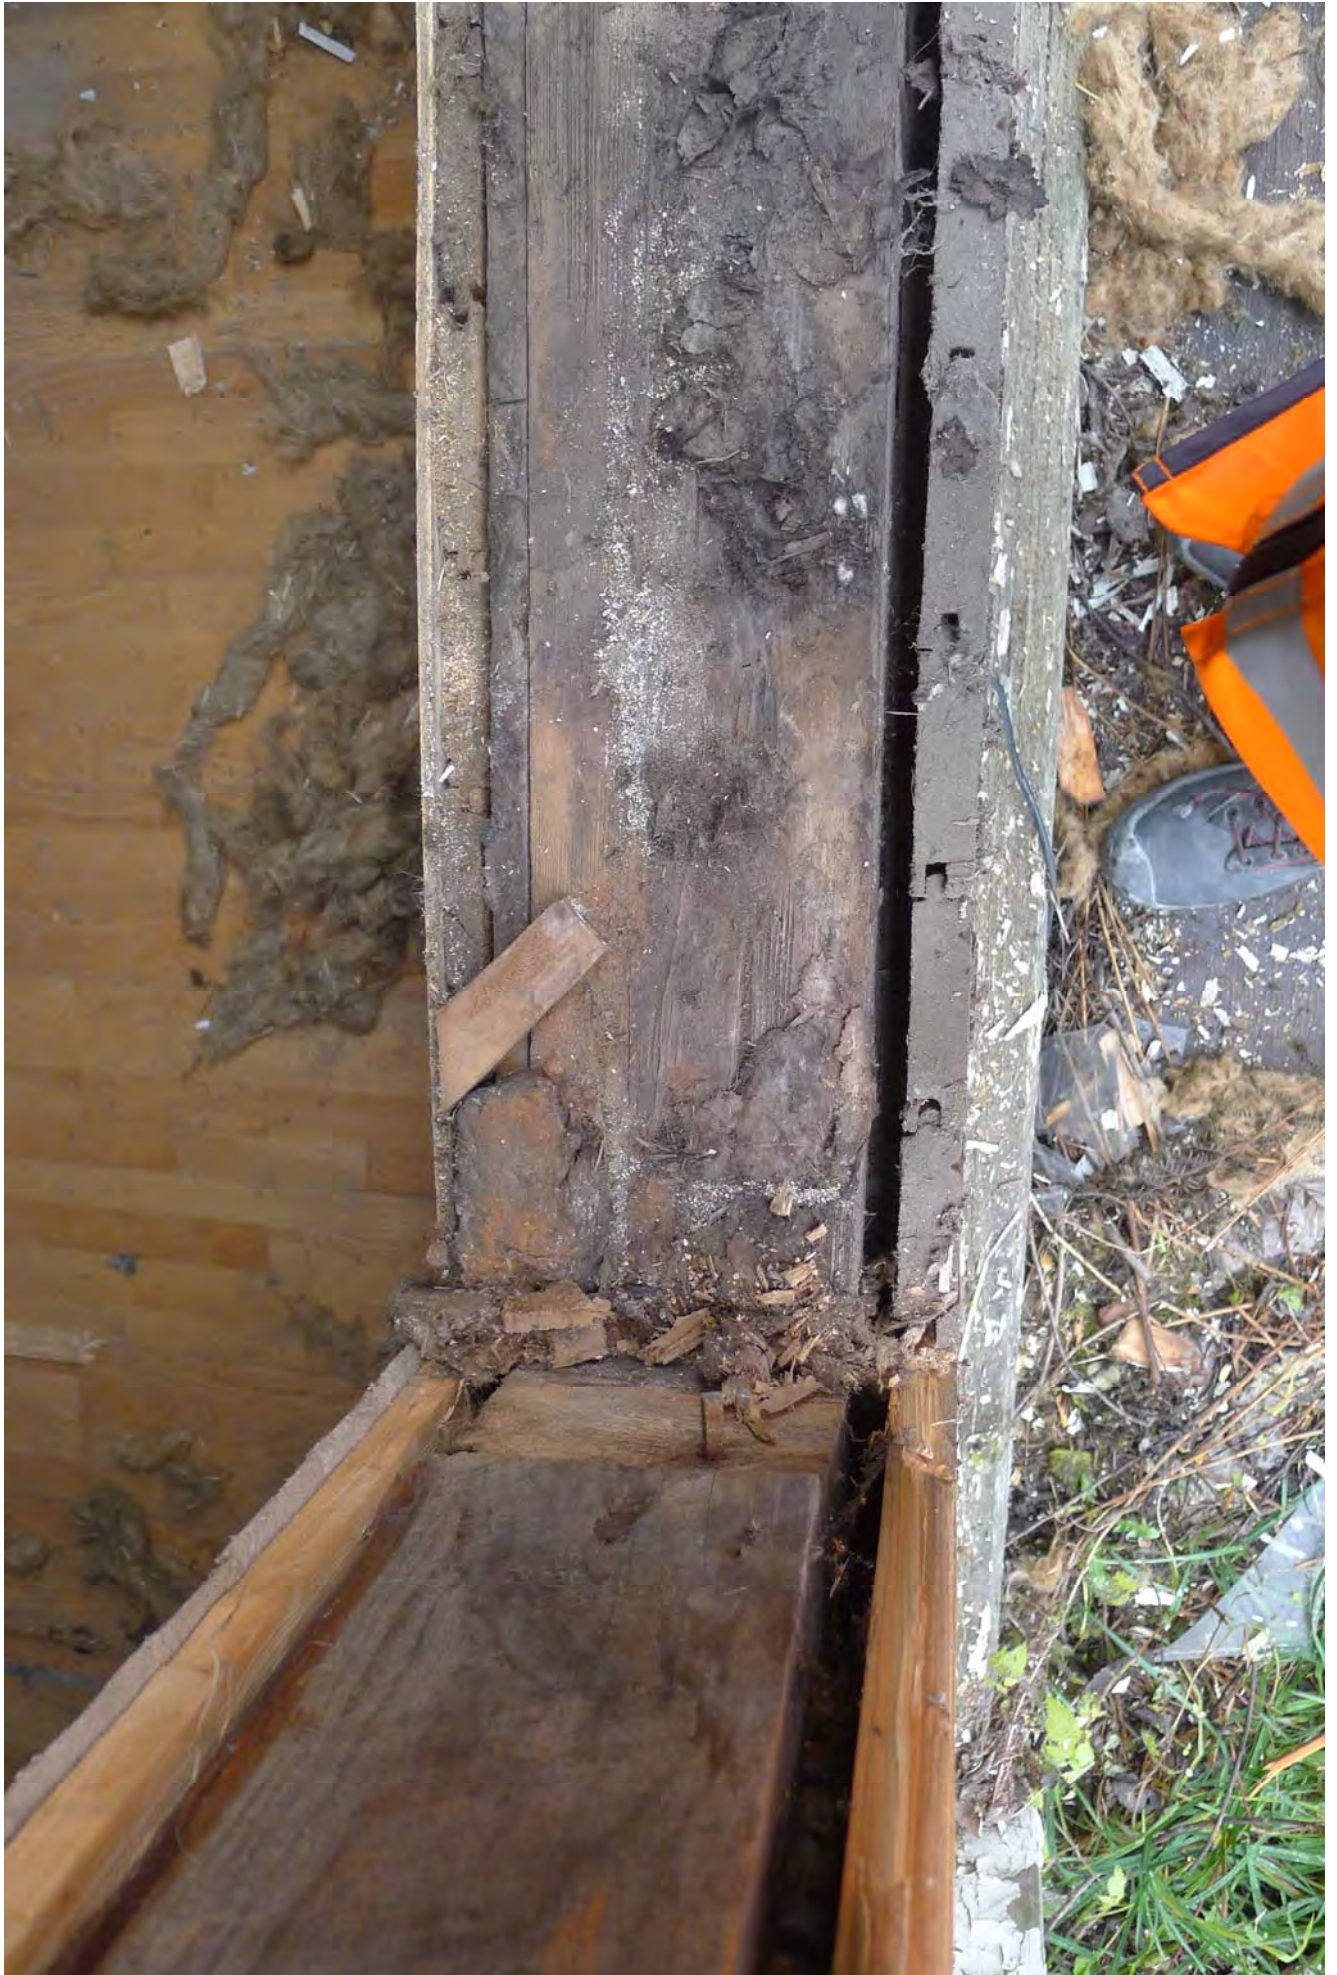
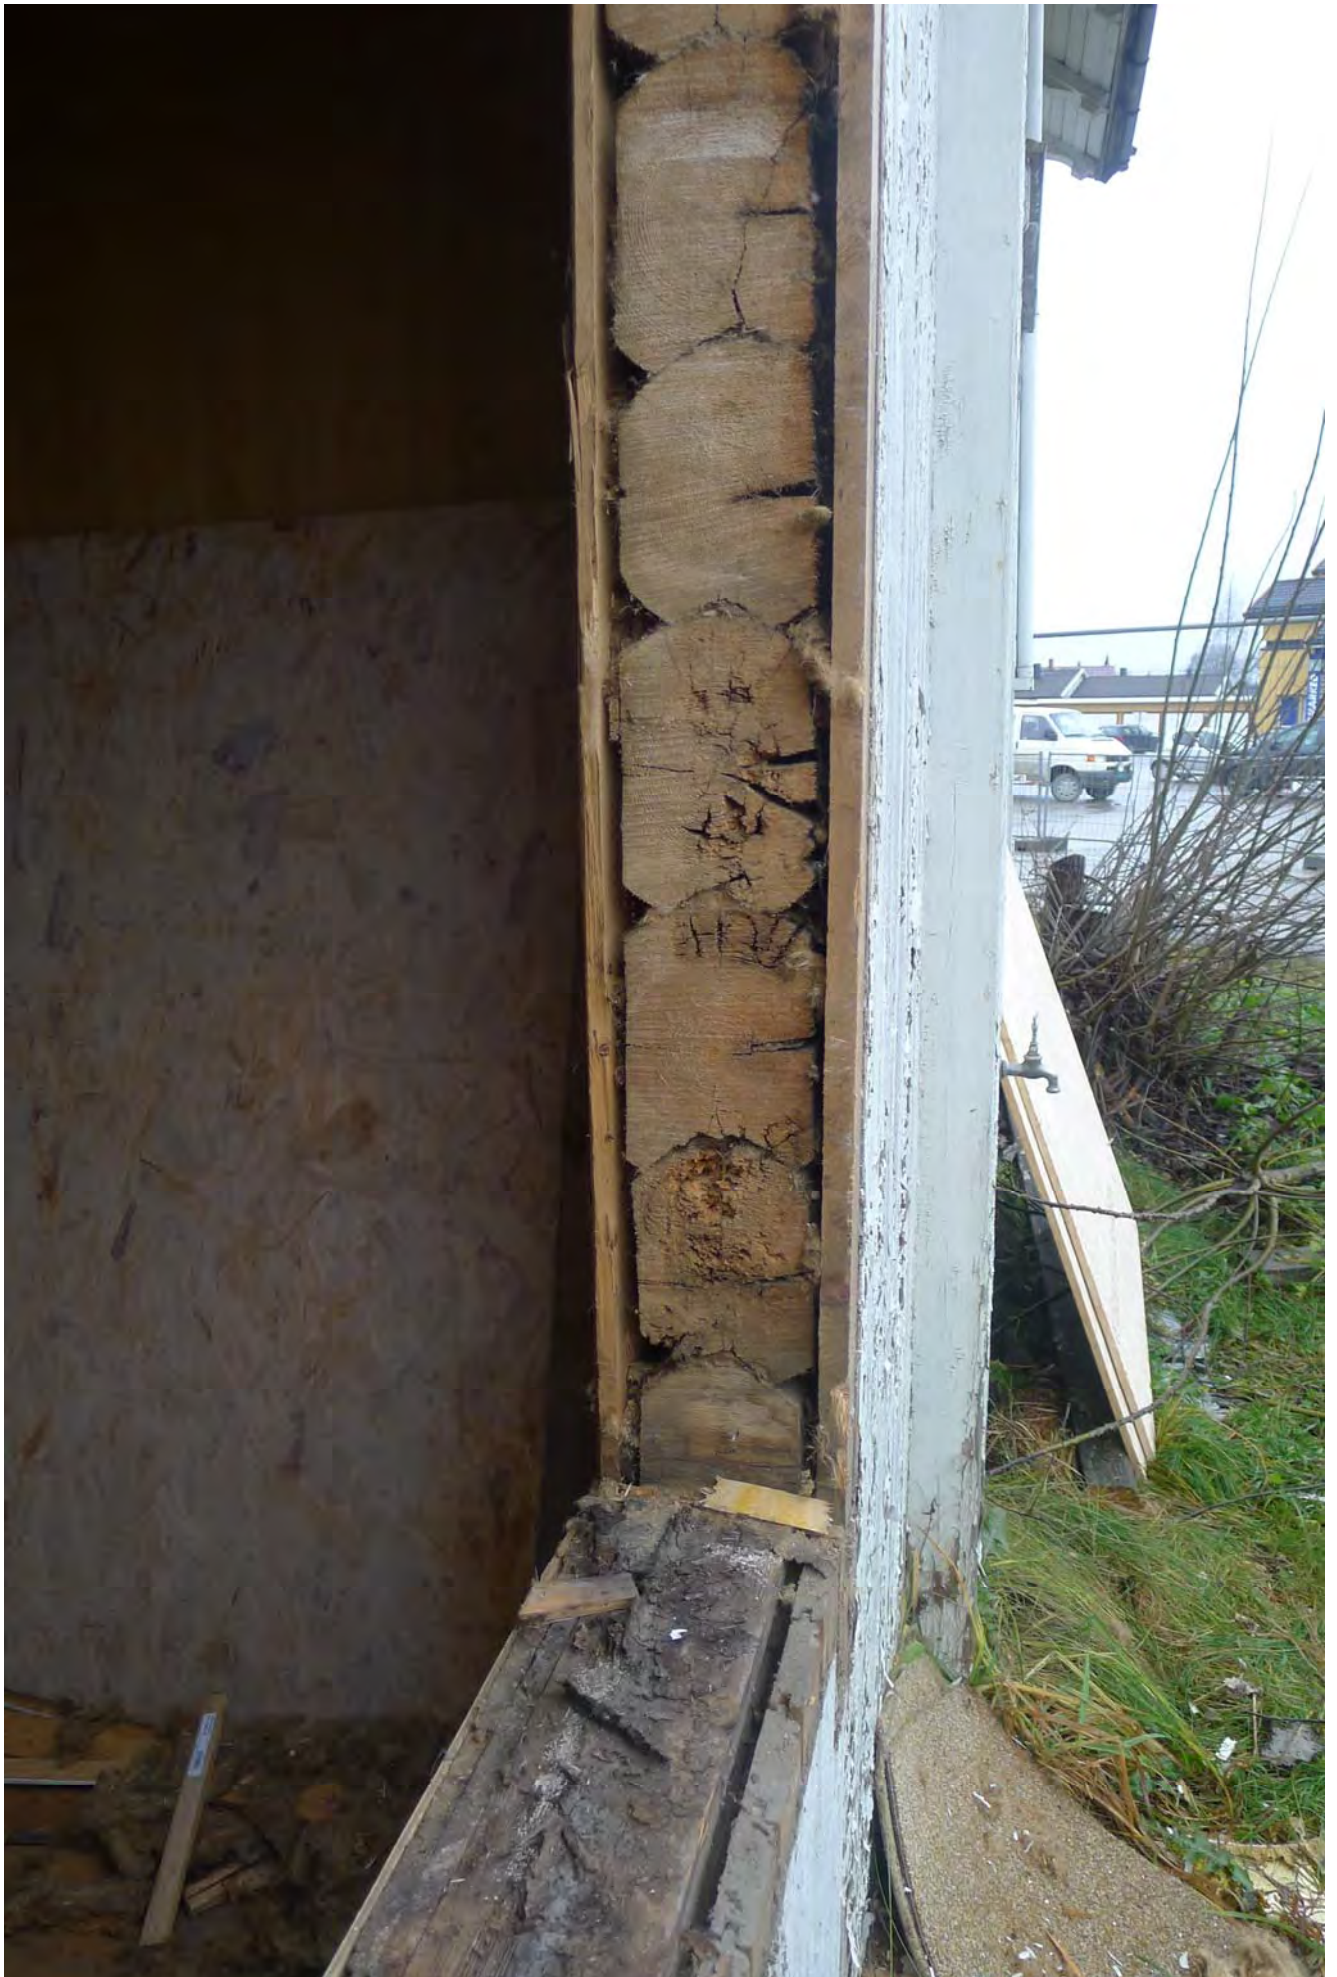
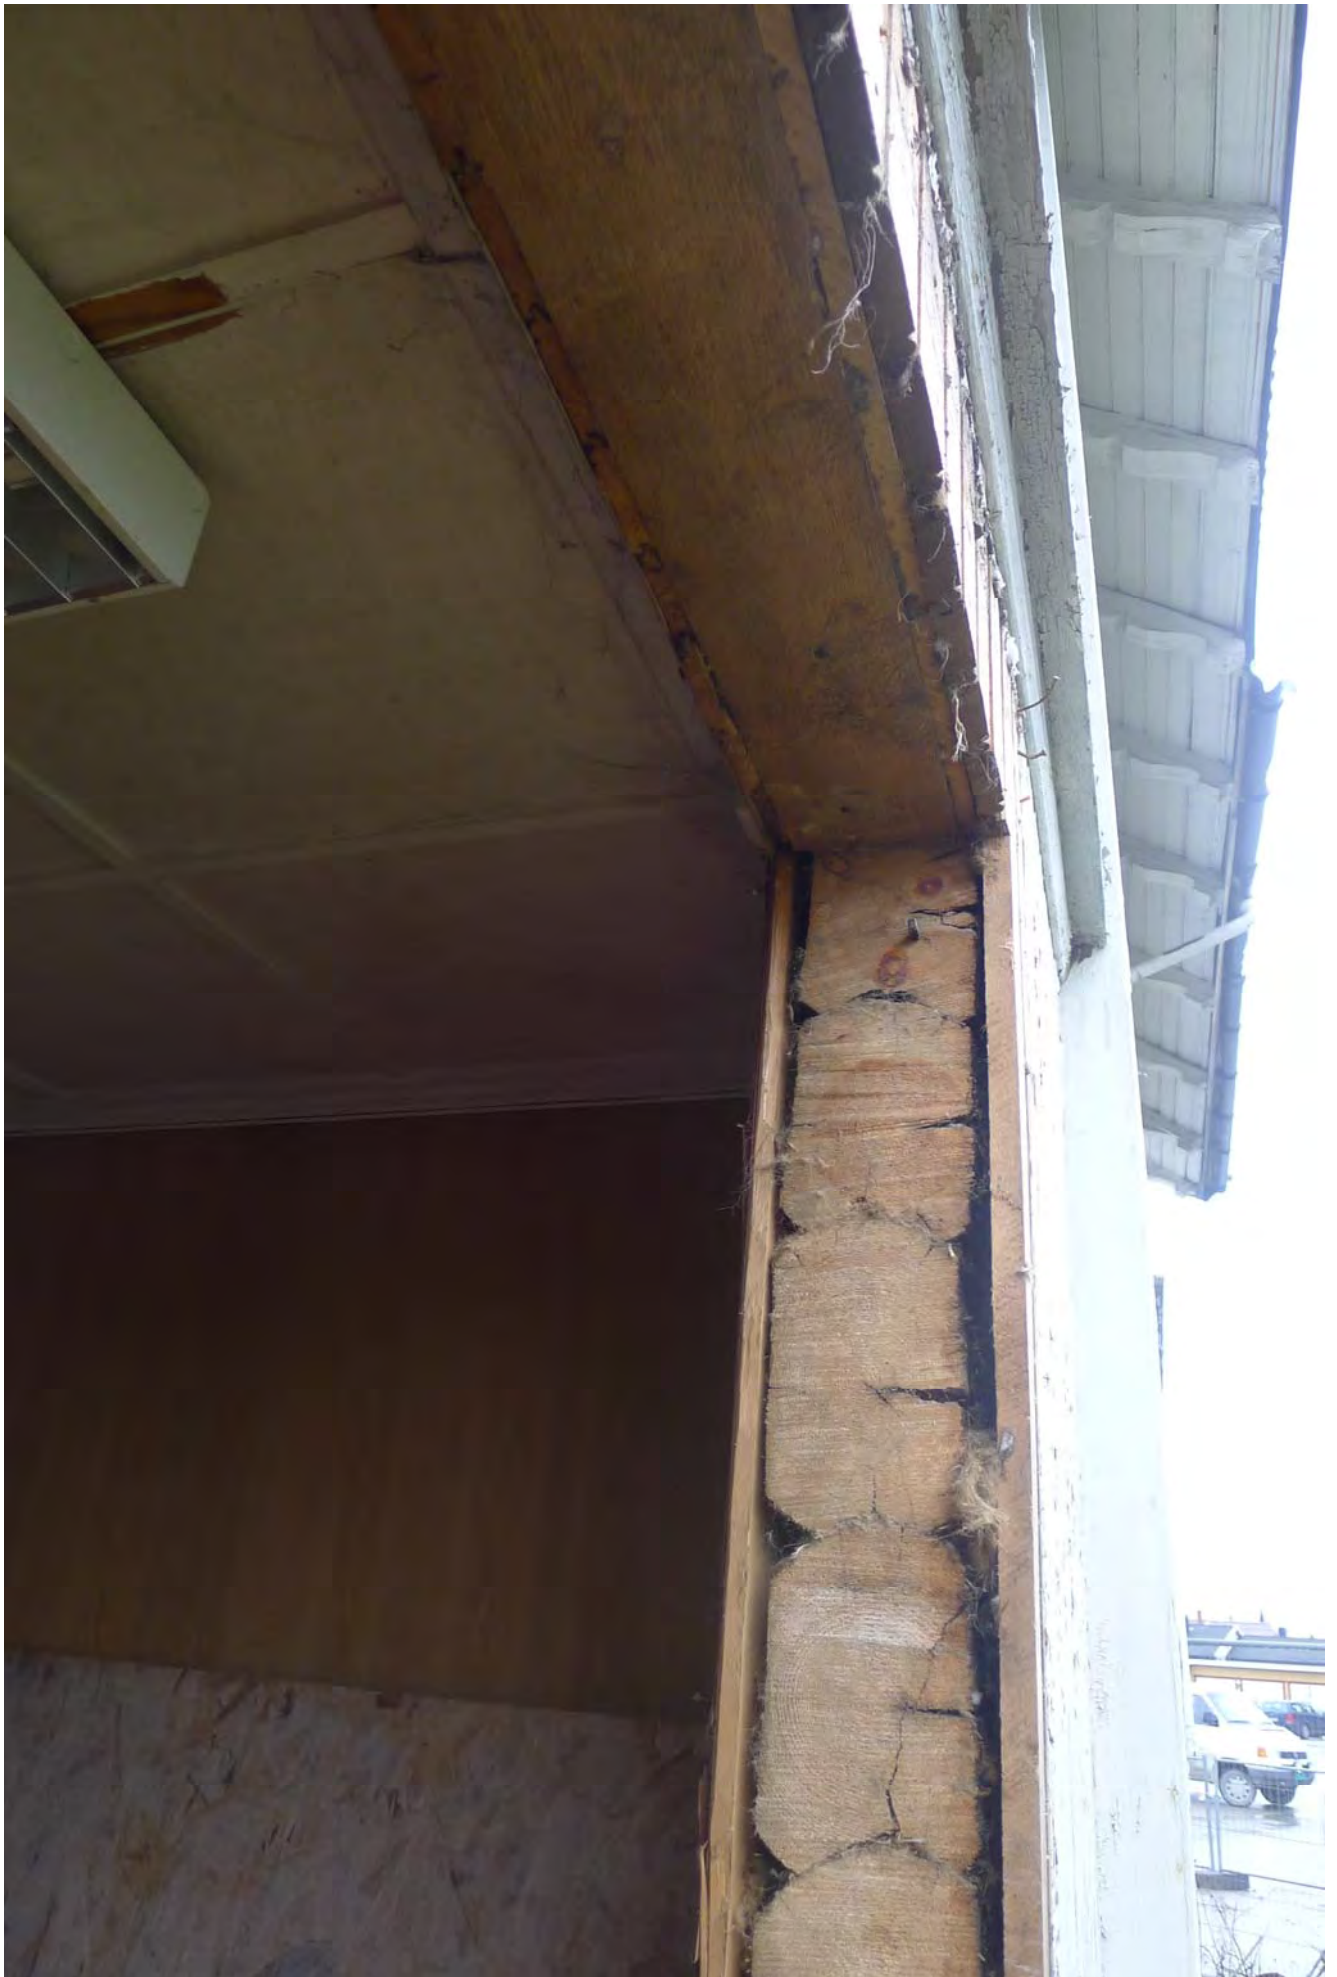
Bilder av hjørnekaske viser imidlertid at tømmerender i novet er medtatt og skadet, men bilder fra vindusutsparring viser at tømmeret ellers kan være i god stand og tåler flytting.
