# OLSRUD

Sundgata 2, GNR 16, BNR 7 | EIDSVOLL

**EKSISTERENDE BYGG**  
Registrering etter brann 2009

## REGISTRERINGSRAPPORT

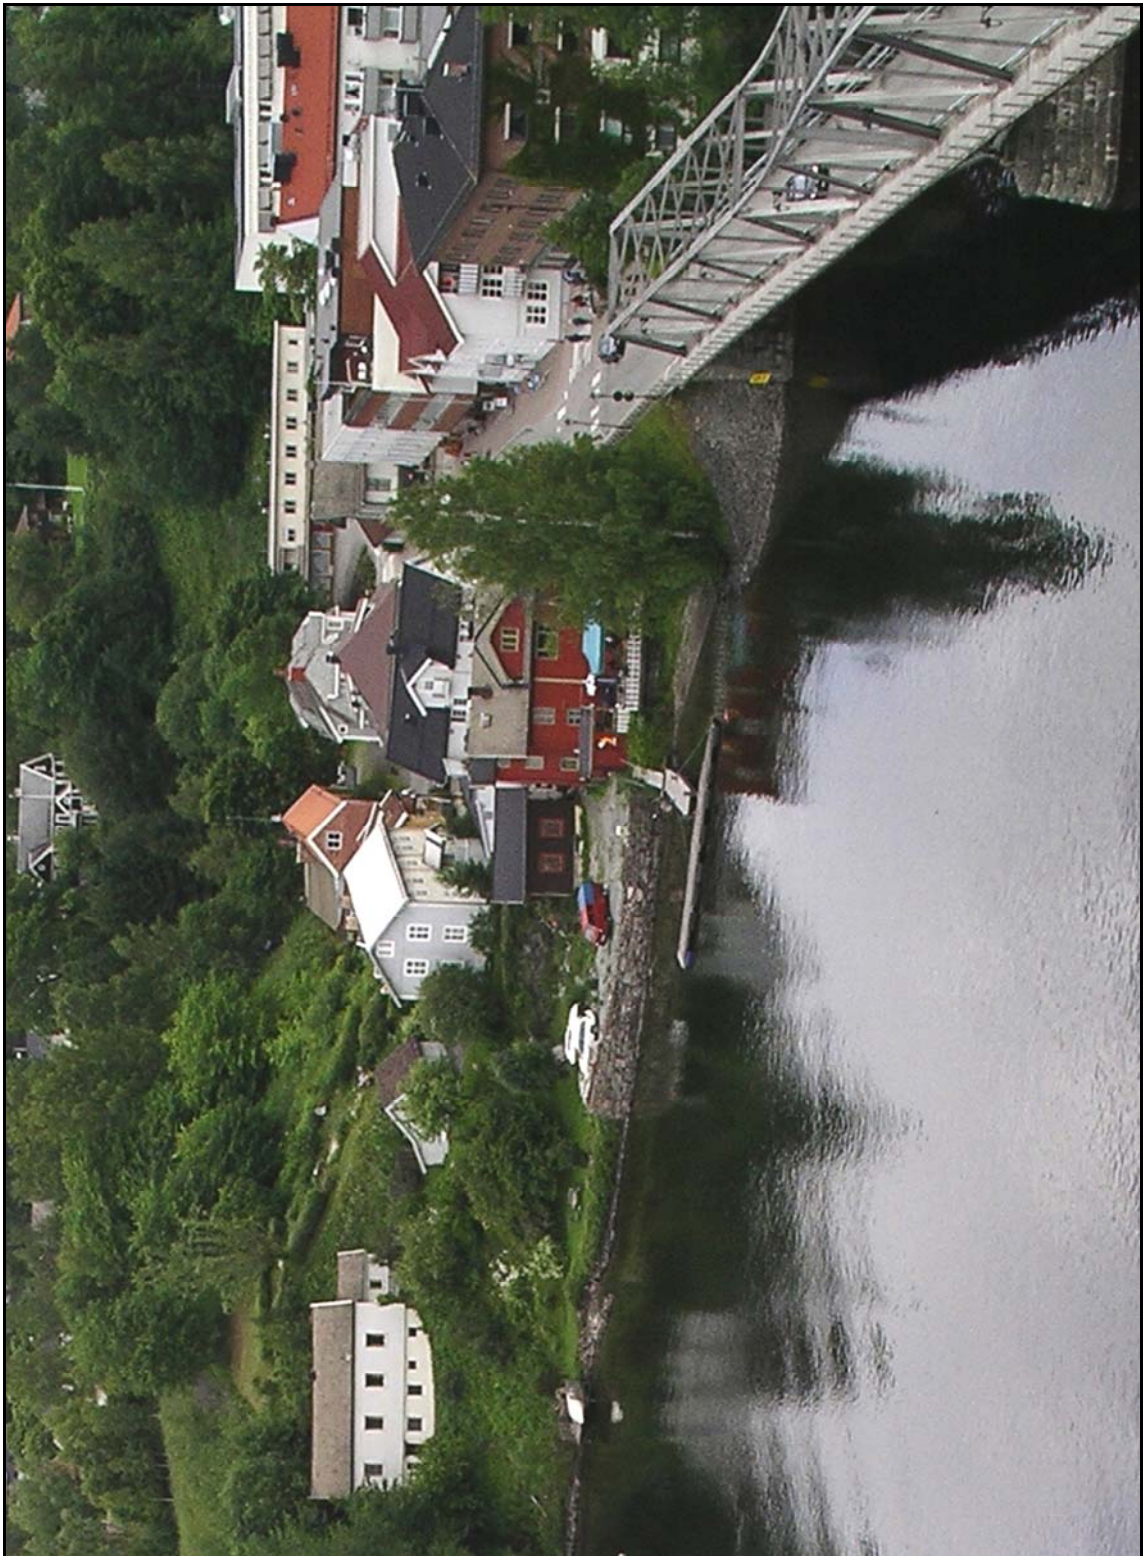
BILDE 9

Bilde 9 viser bygningen slik den var rett før brannen i august 2009. Bygningen har nå mistet meget av sin opprinnelige egenart og karakter. Det var nå restaurant i de to nederste etasjene og bolig på loftet. Bygningen var rødmalt, en farge som den ikke har hatt tidligere. Utvendig panel kan karakteriseres som tømmermannspanel, uten den mykere profilering vi kan ane på bilde 4. Denne ompanelingen som utelot bl.a. vindusomrammingsdetaljer – som også kan skimtes bilde 4 – ble visstnok utført i slutten av 1970-årene.

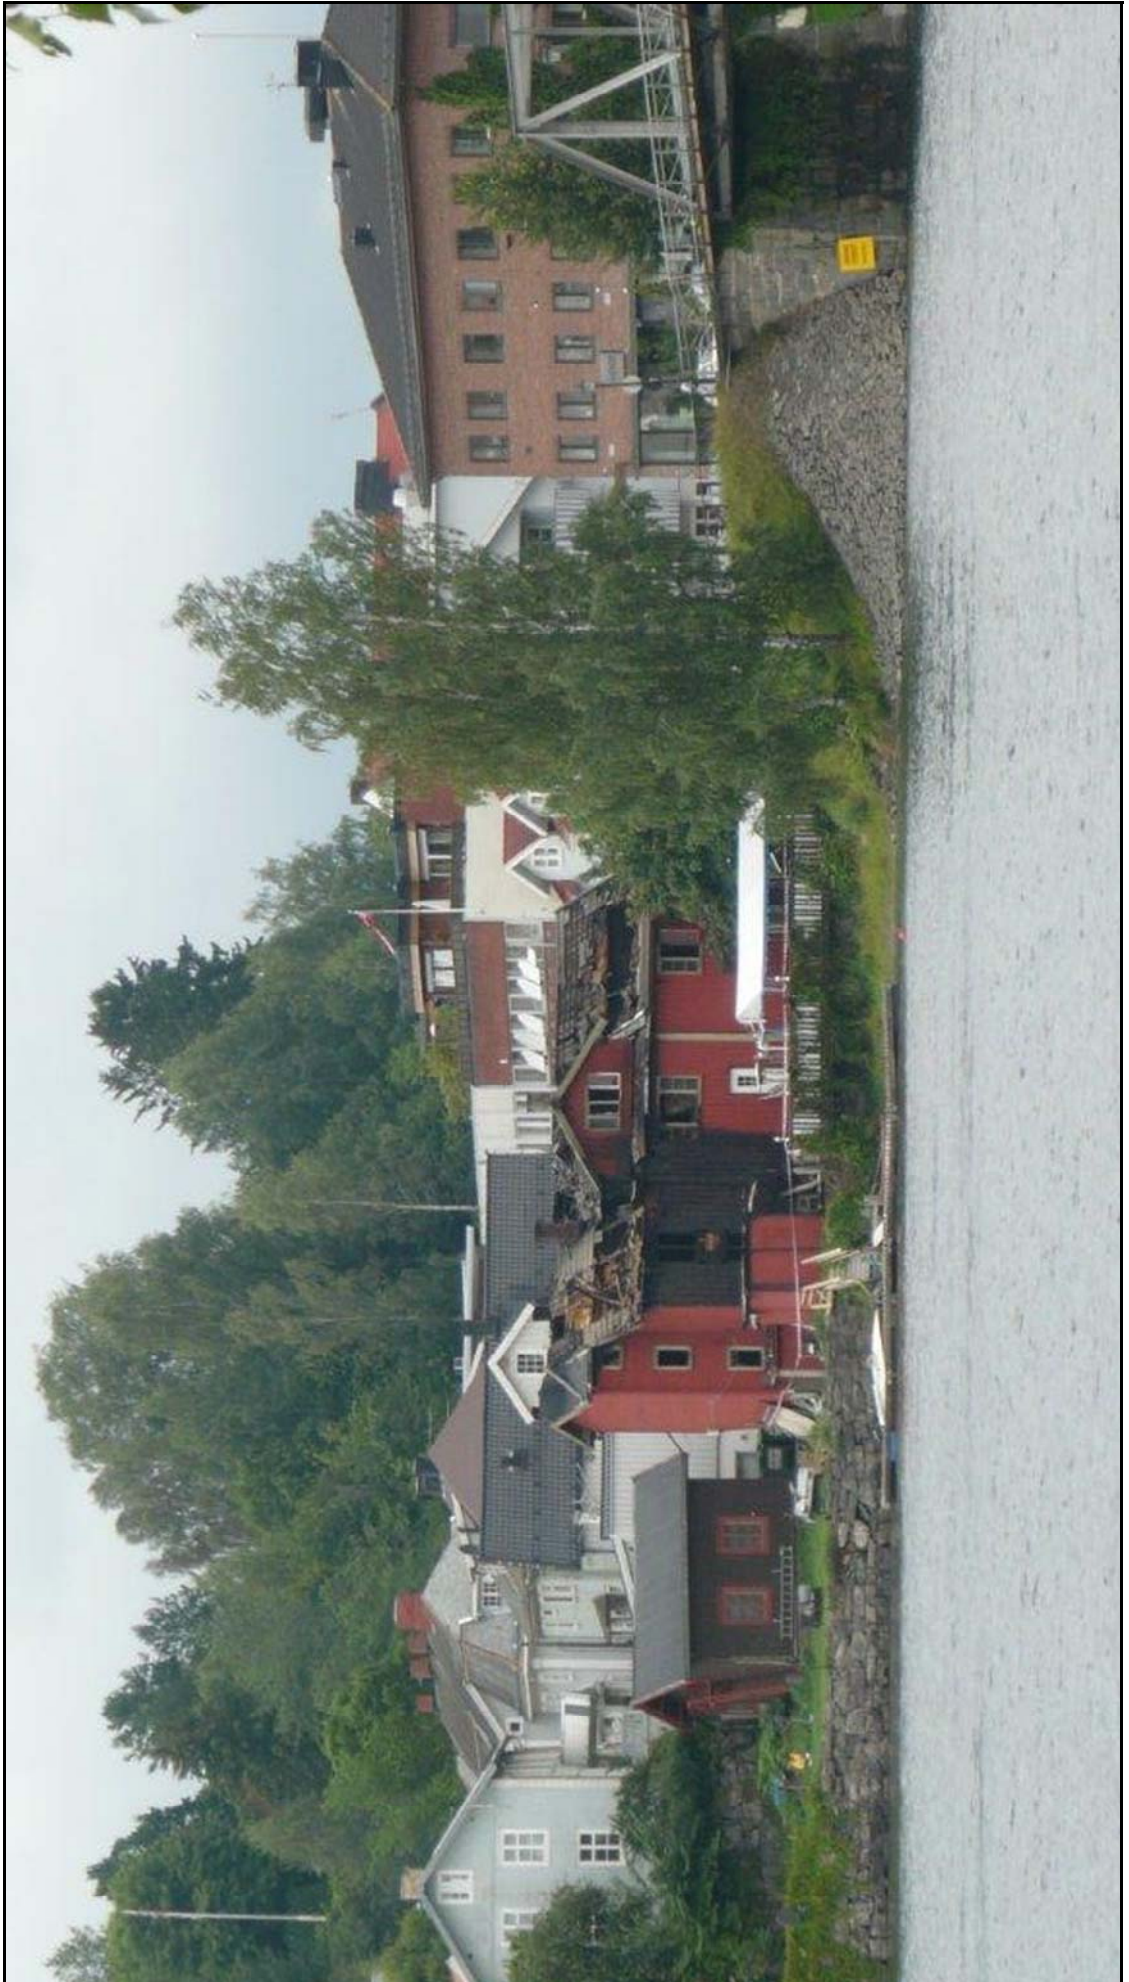
BILDE 10

Bilde 10 viser bygningen etter brannen, og slik har den fremstått nå i ca. ett års tid i påvente av riving/gjenoppføring.

På bilde 10 fremgår hvorledes brannen har slått inn i bygningen og brent ut hele loftet og takverket. Kun en del av bygget har klart seg noenlunde: 2. etasje mot øst. Her har ikke brannen berørt i særlig grad veggene, taket og gulvet. Midtdelen i 2. etasje er imidlertid sterkt brannskadet.

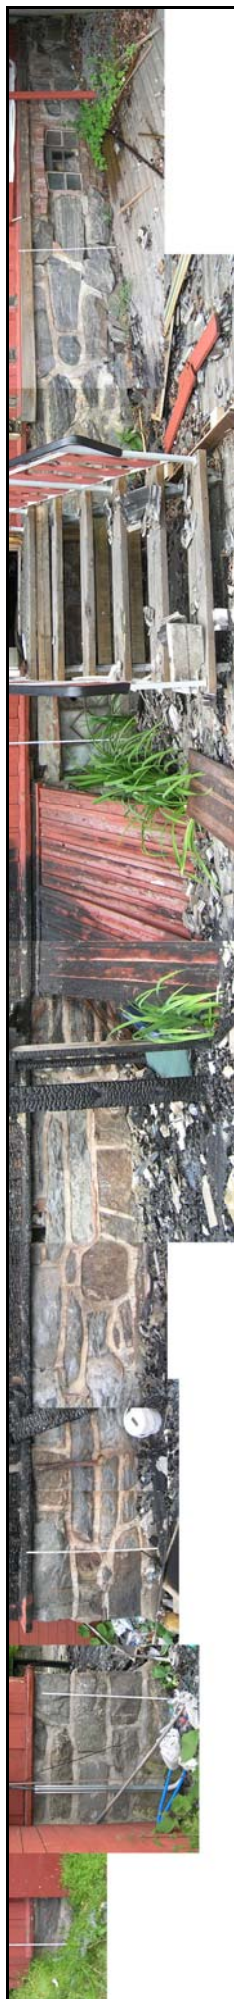
Bilde F

Kjelleren er lav og dekker deler av 1. utbyggingsfase, se kjellerplan. Teglhvelvene som går i husets lengderetning har noe varierende bredde. De har vært etterhvert blitt understøttet av tverrgående trekonstruksjoner. Kjellerhøyde er ca. 1.75 m. Jordgulvet har flere ganger stått under vann. Kjellerens fasade mot elven er i vakker naturstein. Høyde over terreng er ca. 1.2 m. Den nye delen er i best stand. Den eldste delen har store sprekker og noen setninger. 2 mindre vinduer er i støpejernprofiler, og er delvis beskadiget.

Fotomontasje av Kjellermur mot VEST og NORD.

**Vår konklusjon:** Steinfasaden mot elven tas ned og gjenreises med reparasjon av de to vinduene. Dokumenteres med fotos.

Kjellerveggen i naturstein mot vest kan ikke bevares i sin opprinnelige karakter. Den må tas ned og settes opp i en utforming nær dagens. 2 støpejernsvinduer i denne veggen kan repareres og gjeninnsettes. Det synes unaturlig å ha kjeller i et fremtidig i bygg. Da måtte i tilfelle ferdig gulv senkes ca. 50 cm.

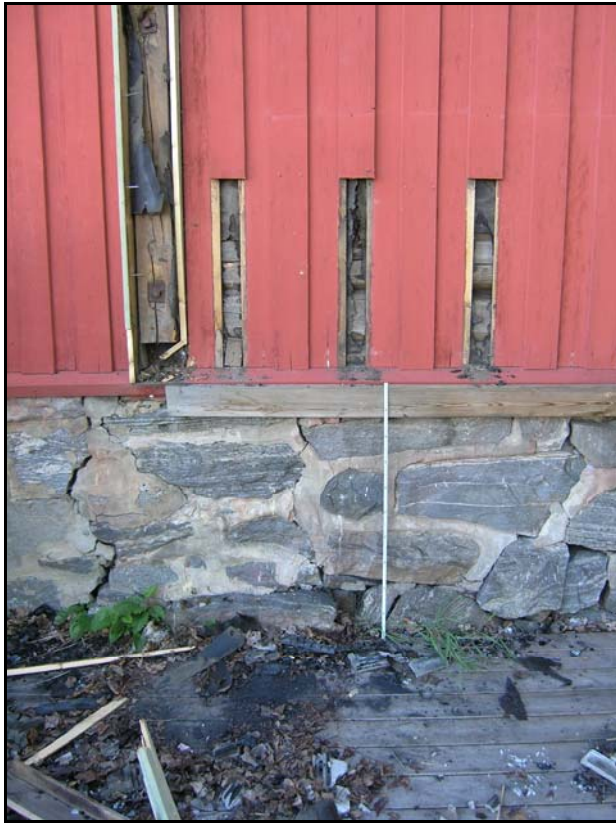
Mot vest: Tømmerkonstruksjon bak panel og plate er brannskadet. Skjult vindusåpning. Laftenov avviklet p.g.a. utveksling i vegg/ takbjelke på tvers (stål). Tømmerkonstruksjon oppdelt i stykker på mellom 1-2 m. Hussopp i hjørnet vest/syd (se bilde).

Bilde H Utveksling i nov og tømmer mot VEST.

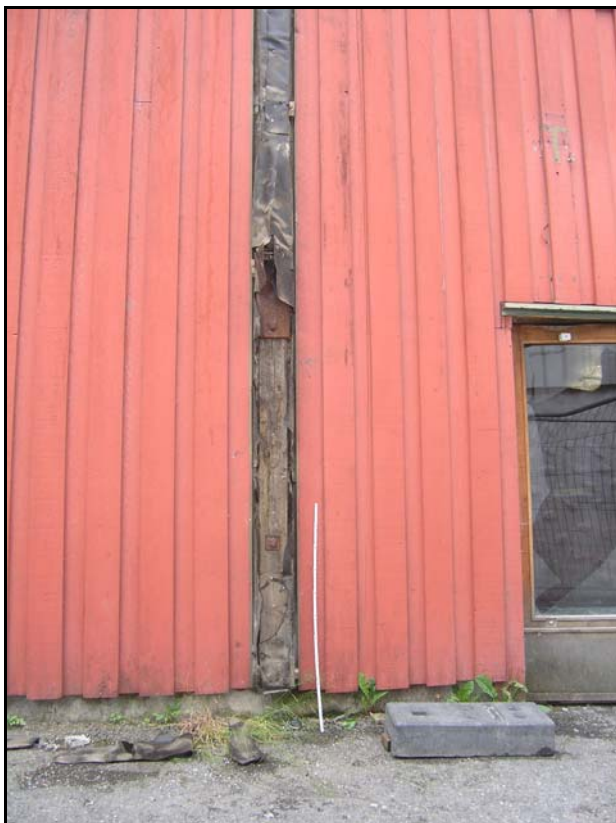
Mot øst: 3 skjulte vindusåpninger (120x140). Laftenov avviklet p.g.a. utveksling i vegg fra takbjelke. Sopp i hjørnet mot syd. Dårlig hjørneløsning, uten laftelåsing.

Bilde I Utveksling i nov mot ØST.

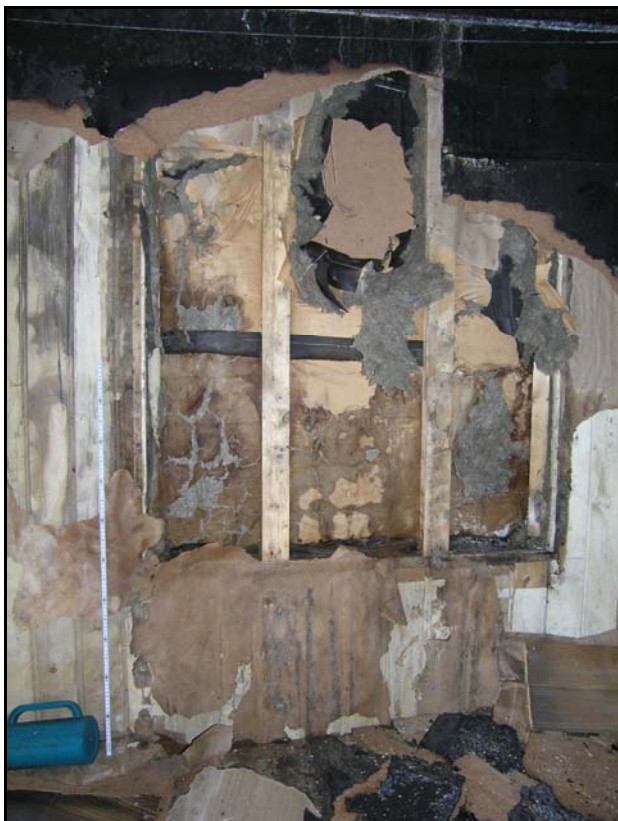
Bilde O Innkledd vindu 1. etasje.

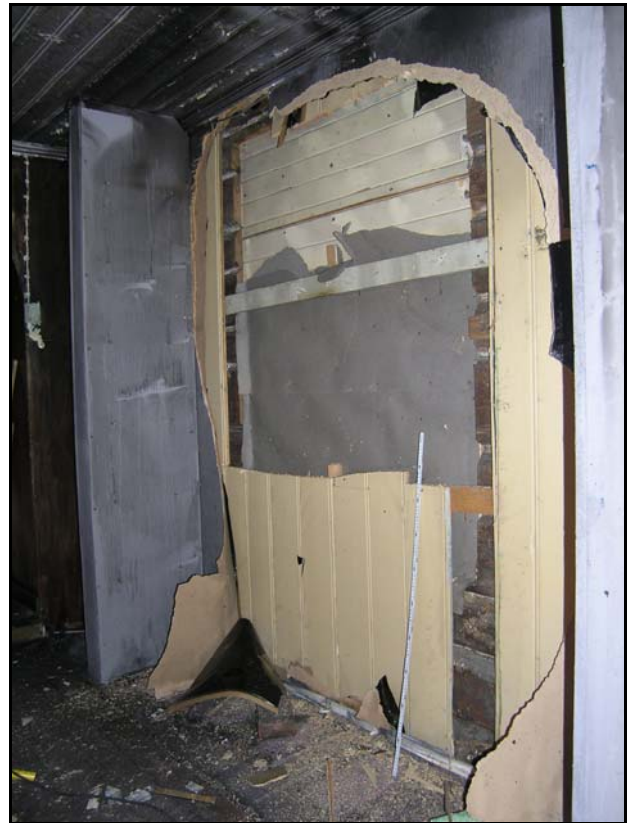
Bilde P Innkledd vindu 1. etasje.

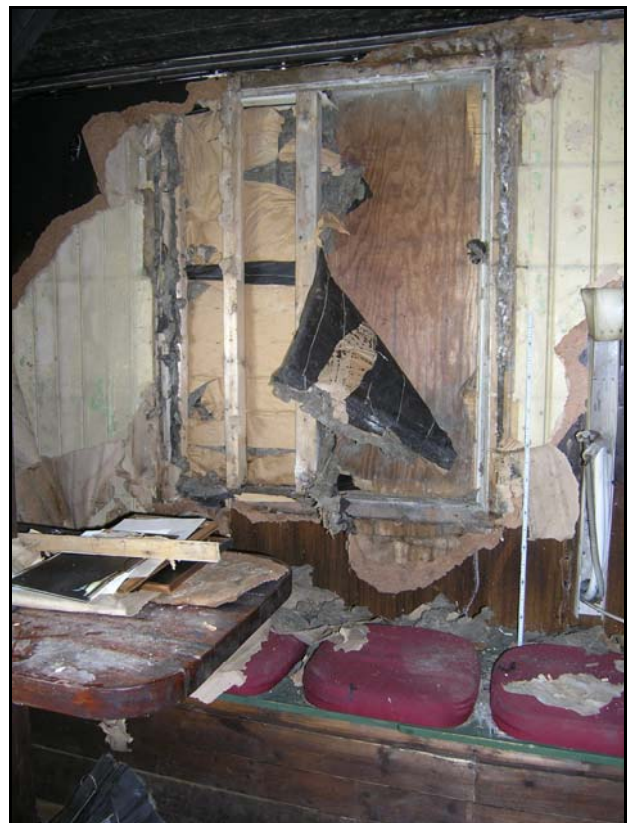
Bilde Q Innkledd vindu 1. etasje.

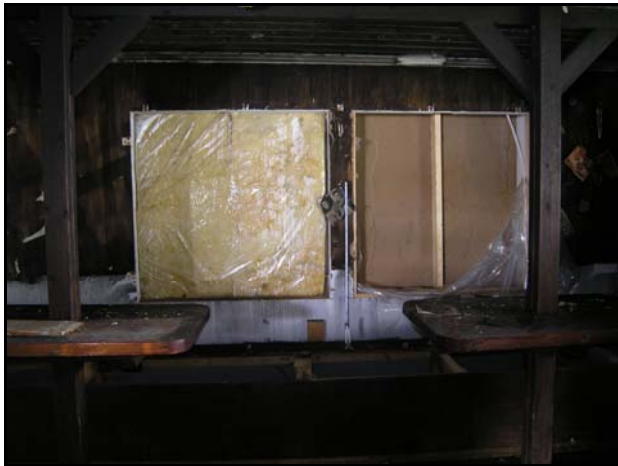
Bilde R Innkledd vindu 1. etasje.

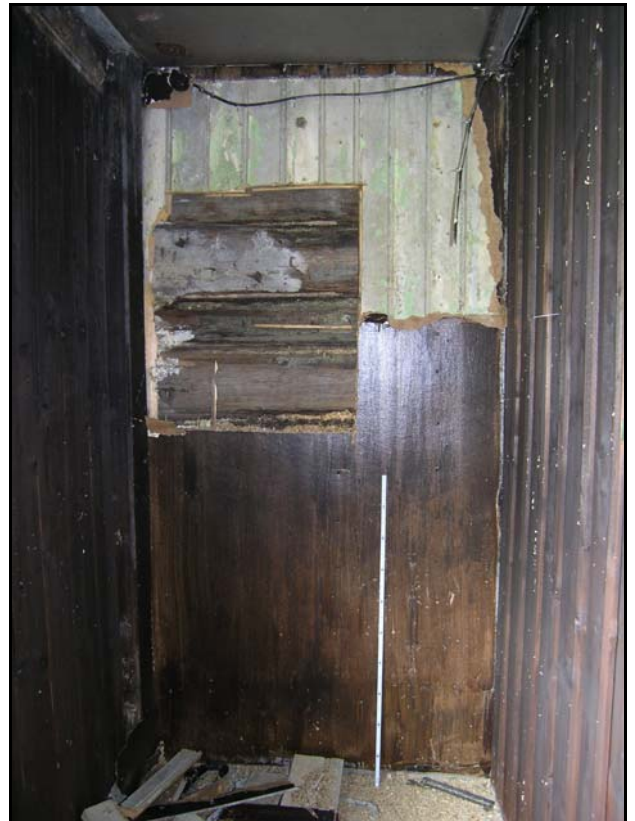
Bilde T Sopp hjørne SYDVEST 1. etasje.

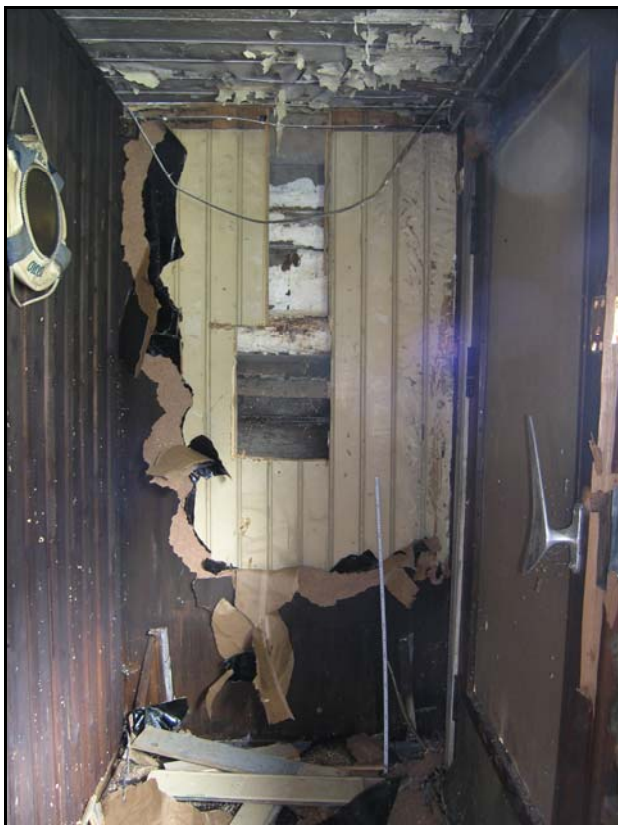
Bilde S Sopp hjørne SYDØST 1. etasje.

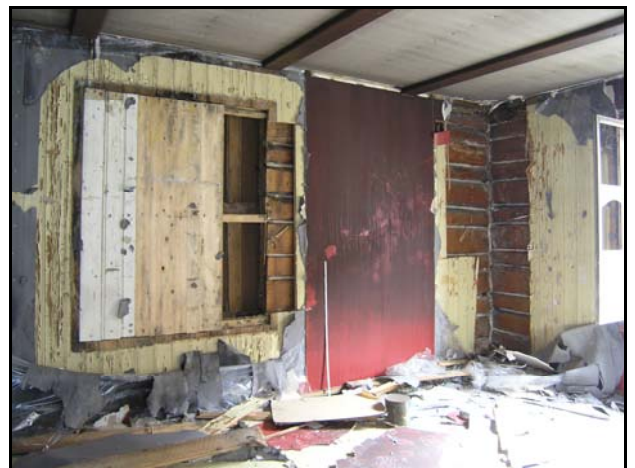
Mot øst: Små vinduer viste seg å være store – slik som vinduene i sydveggen. I tillegg 1 skjult vindu. Hjørne i tømmer er fukt- og råteskadet.

Bilde U Innkledd vindu og loft hjørne SYDØST 2. etasje.

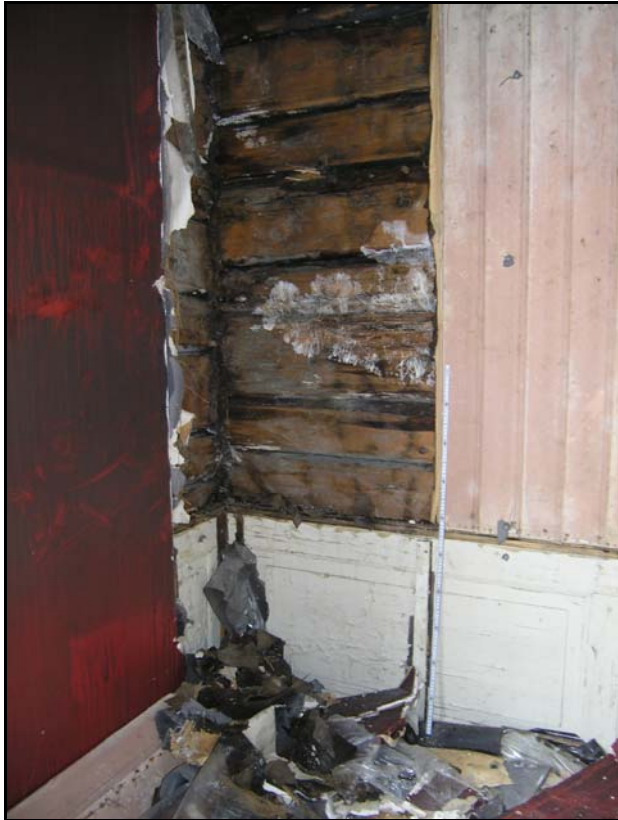
Brystpanel og strie/tapet på yttervegger i søndre sone (spisesal i hotellet, mente eier).  
Hussopp og råtne tømmerdeler i hjørnet mot syd (fuktskade).

Bilde V Sopp hjørne SYDVEST 2. etasje.

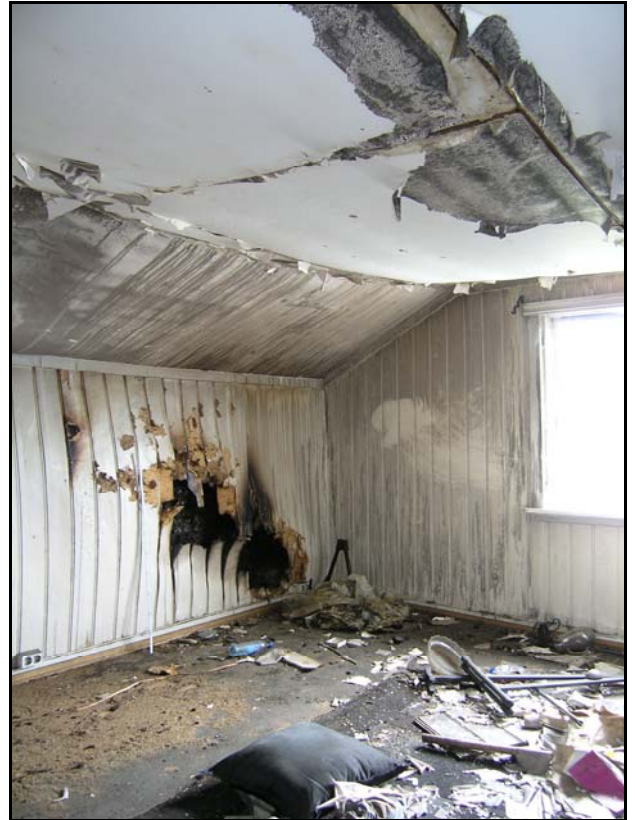
Hele loftsetasjen er fullstendig utbrent. Intet å ta vare på.

Bilde X Brann 2 Loft.

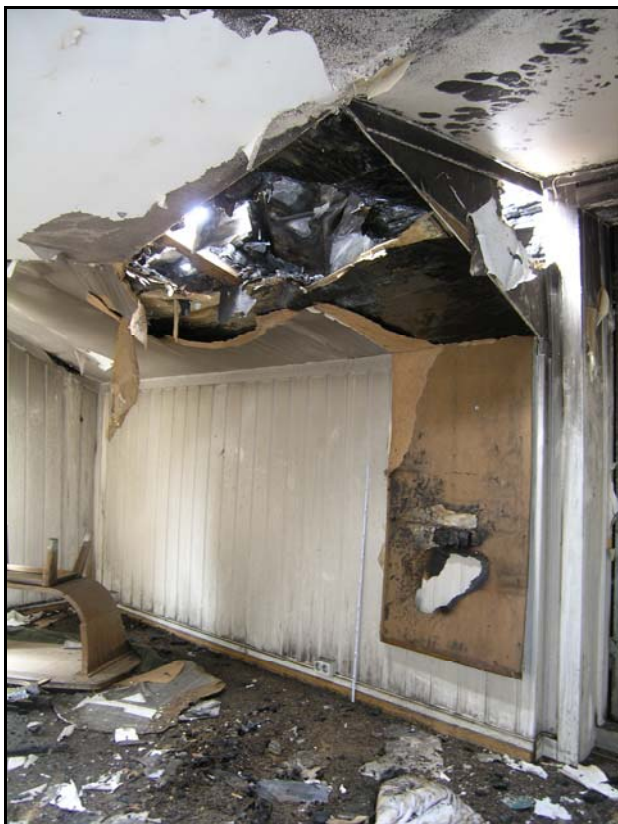
Bilde W Brann 1 Loft.

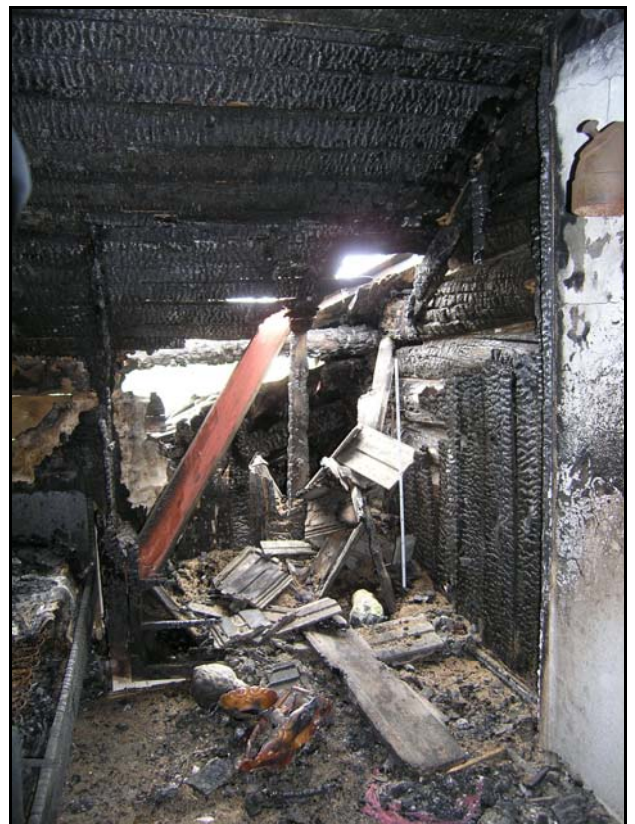
Bilde Y Brann 3 Loft.
